Identificació de l'element

Denominació: SON VIVOT (CLAPER DES MOROS)

Codi: INC- A024

Tipologia: túmul esglaonat

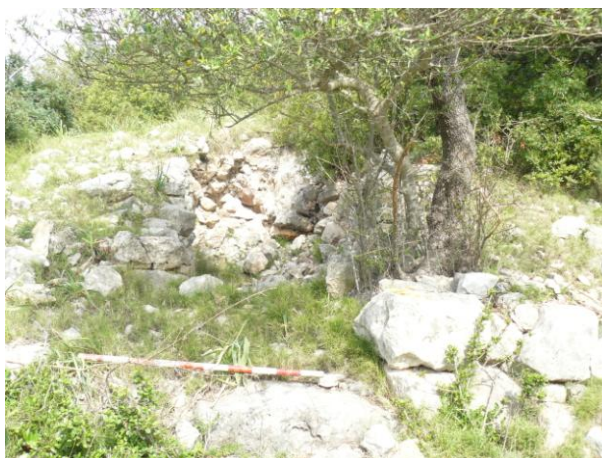
Descripció estructures: el jaciment de Es Claper des Moro, ubicat en el cim d'un turó dintre de la finca de Son Vivot, està format per una única estructura, corresponent a un túmul esglaonat d'època talaiòtica reutilitzat com a claper i totalment cobert per la vegetació, la qual cosa dificulta la determinació del tipus de planta i de les seves característiques morfològiques.

Presenta planta de tendència ovalada i està format per dos nivells de murs conservats, a diferents altures, encara que sembla que originàriament n'hi havia més. El primer nivell, molt derruït, el formen pedres calcàries col·locades verticalment, retocades i amb unes dimensions mitjanes de 1m i una altura conservada de 1,2 m. Només es conserva la meitat sud d'aquest mur. La resta apareix completament enderrocada, com a conseqüència de l'acció de les arrels de la vegetació.

A una cota superior trobem evidències del segon llençol murari, en aquest cas format per pedres de menors dimensions, d'uns 0,60 m. En aquest nivell s'observen restes d'una obertura amb corredor, orientat cap al Sud, que possiblement donava accés a l'interior de l'estructura, avui en dia colmatat per petites pedres del claper. L'obertura, de forma rectangular, té una amplària de 1,2 m i una altura conservada de 1,70 m. El corredor, amb una longitud de 3,5 m i una amplària de 1,2 m, apareix delimitat a ambdós costats per una paret de pedra en sec, en un paredat semipoligonal format per pedres calcàries de forma irregular, disposades de cara i amb unes dimensions mitjanes de 0,50 m. No s'han pogut observar les característiques tipològiques del sòl d'aquest passadís d'entrada, encara que apareix en lleugera pendent.

Estat de conservació: deficient. El monument tan sols és identificable en planta, ja que només resten alguns elements constructius aïllats.

Causes del deteriorament: reutilització com a claper. Erosió de la pendent. Vegetació que creix sobre el monument, que ha provocat la desestabilització i enderroc de part dels murs

Intervencions preferents i admissibles: neteja de la vegetació. Limitació d'usos agrícoles auxiliars. Consolidació dels murs del monument. Excavació arqueològica de les restes.
