**Identificació de l'element**

**Denominació:** S'AVENCAR- (CAN TREMPÓ)

**Codi:** INC- A029

**Tipologia:** talaiot quadrangular

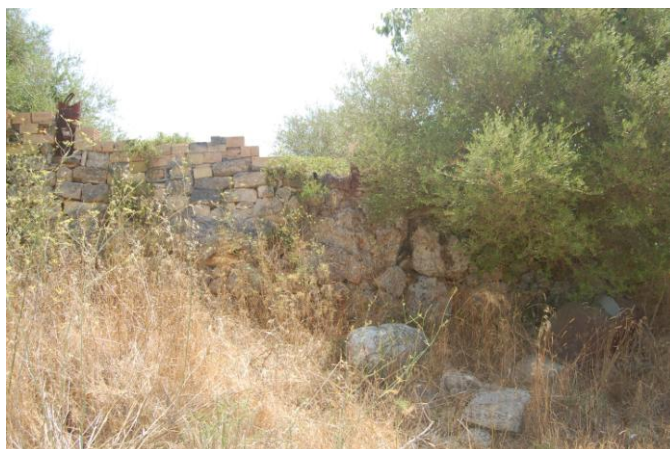
**Descripció estructures:** evidències d'un talaiot de planta quadrangular, que segons la bibliografia (Mascaró, 1963: 313) tenia 11.50 m de costat i una altura màxima de 3,50 m en el seu costat Nord-est. Actualment, part de l'estructura està adossada a una casa, i apareix completament cobert per la vegetació i les escombraries, el que provoca que l'accés a l'estructura sigui pràcticament impossible. Igualment, la construcció de l'habitable va provocar l'enderroc de gran part dels murs que conformaven el talaiot, conservant avui en dia només 1 metre d'alçada màxima, sobre el que s'ha construït una paret moderna, en sec, amb pedreny de petites dimensions. L'estructura presenta parament ciclopi, compost per grans pedres calcàries retocades, amb unes dimensions mitjanes de 0,50 m x 0,50 m i disposades de cara a les parets. A les rodalies de la casa es poden observar pedres de grans dimensions disseminades, que tal vegada formaven part de talaiot o bé d'alguna estructura relacionada amb ell. Seria necessària l'excavació arqueològica de les restes, tant a l'interior com a l'exterior i les rodalies de l'estructura, per tal de determinar si existeixen o no altres estructures associades.

Tal i com s'ha apuntat, l'estat de conservació és dolent i tan sols és identificable el monument en planta, la funcionalitat del qual no es pot determinar sense una intervenció arqueològica.

**Estat de conservació:** destruït. Durant la revisió del catàleg de patrimoni (març de 2010), han estat destruïts els elements aïllats que encara es conservaven del monument.

**Causes del deteriorament:** obres privades. Vegetació i escombraries, que cobreixen el talaiot i disminueixen la visibilitat. Animals, que han provocat el moviment dels elements arquitectònics.

**Intervencions preferents i admissibles:** excavació arqueològica del que queda del talaiot. Possible reconstrucció del monument a partir de fotografies i de descripcions.
