Identificació de l'element

Denominació: SON FIOR DE DALT

Clau: B-036

Tipologia: casa de pagès

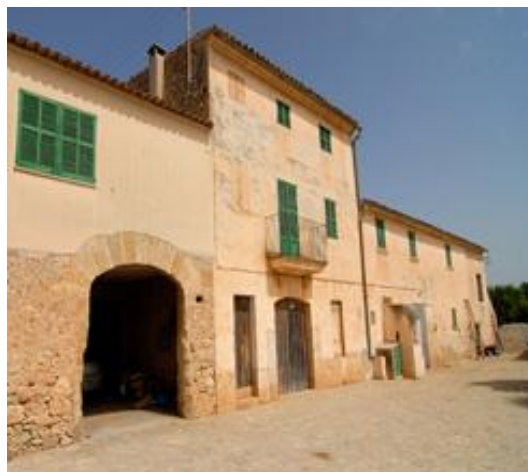
Descripció estructures: cases de pagès aïllades, situades en el centre de camps de conreu, formades per diversos cossos adossats alineats, amb una carrera trespolada de lloses irregulars davant aquests. El primer cos presenta planta baixa i pis, amb una portassa amb arc d'ansa-paner i dovelles de marès i dos petits finestrons a la planta baixa, mentre que a la superior hi ha una finestra rectangular apaïxada.

El següent cos, probablement el principal de les cases, té planta baixa, pis i porxo. A la planta baixa hi ha un portal de llinda sobre dos graons, probablement d'accés als pisos superiors, una portassa d'arc molt rebaixat i brancals de pedra, i una finestra rectangular paredada; en el pis hi ha un balcó, amb volada de marès sobre permòdols, i una finestra; en el porxo, dos finestrons quadrangulars.

El tercer cos és de planta baixa i pis. A la planta baixa hi ha un portal rodó, amb les dovelles esgrafiades i brancals de pedra de grans dimensions, un portal de llinda d'accés a les pallisses, una finestra rectangular amb ampit motllurat i un finestró. A la planta superior, tres finestres rectangulars amb ampit motllurat i una obertura quadrangular en el sostre.

La façana presenta paredat referit amb grafiat de cantons i rematades per una cornisa i caps de teula senzilla.

Intervencions preferents i admissibles: manteniment i conservació de les façanes i de l'estructura de l'edifici. A l'interior es podran dur a terme obres de reforma però, abans de concedir la llicència, serà necessari un informe previ, per part d'un tècnic de patrimoni, que avaluï que no hi ha restes de valor, o que es concreti quins elements s'han de conservar. El projecte que s'autoritzi haurà de recollir les directius d'aquest informe.

Conservació del seu caràcter aïllat i manteniment de la carrera, situada davant la casa.

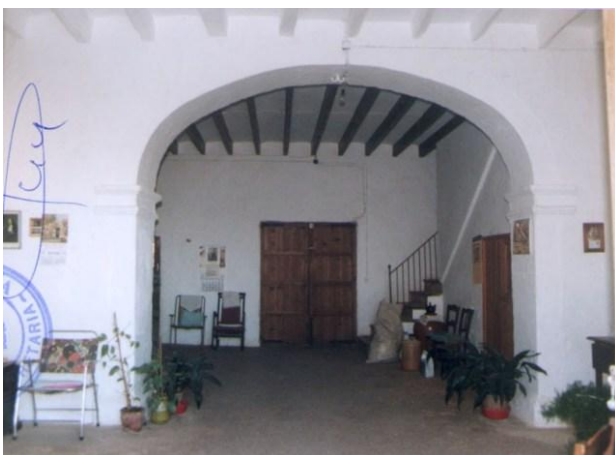
Fotografia extreta del catàleg anterior

No s'ha pogut accedir a l'interior, però per l'anterior catàleg sabem que el tercer cos és de dues crugies, separades per un arc d'ansa-paner, amb el trespol de macolí encimentat i el sostrat de taulons a escaire del frontis. A la dreta de la segona crugia hi ha l'escala, adossada de dos trams i en part amb buc tancat, d'accés al pis; a l'esquerra hi ha la cuina.
