Identificació de l'element

Denominació: CASA DE PAGÈS

Codi: INC-D121

Municipi: Inca

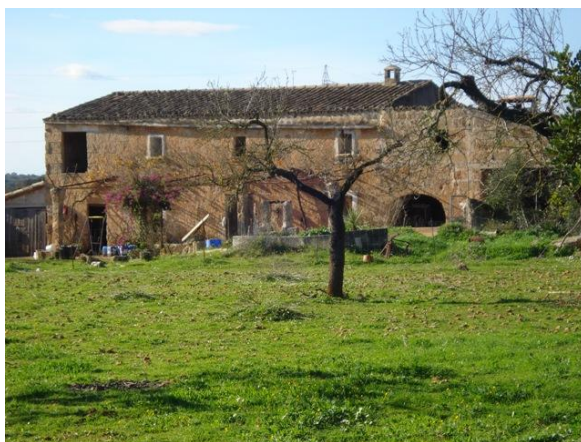
Descripció estructures: conjunt format per casa de pagès, pou, corral posterior i dependències annexes. A la planta baixa hi ha un portal de llinda rectangular acompanyat per dues obertures rectangulars a cada costat, també de secció rectangular (en una d'elles observem brancals de pedra). En el pis superior hi ha tres finestres rectangulars, dues de les quals encara conserven el brancals de pedra amb calç.

A la part esquerra de la casa de pagès hi ha una construcció auxiliar afegida, amb portalet de llinda a la planta baixa i finestra de grans dimensions en el pis, que servia com a pallissa; a la part dreta de la façana principal una altra dependència annexa amb arc rodó rebaixat a la planta baixa i finestró en el pis.

L'habitatge principal està feta de paredat en verd, amb coberta de dues vessants de teula àrab i gubi inclinat cap a la dreta; les dues construccions annexes són de bocs de marès.

Davant la façana es pot veure una carrera delimitada per quatre columnes que sostenen una porxada de ferro. També es divisa un coll de pou, amb dos brancals de pedra que sostenen un travesser amb corriola.

Estat de conservació: bo

Protecció proposada: conservació estructural del conjunt; conservació íntegra per al coll del pou.

Intervencions preferents i admissibles: conservar el volum del cos principal, així com les pautes constructives de la casa de pagès que inclouen la conservació dels enllestits, les cobertes i la preservació del caràcter aïllat i de l'ambient agrícola del seu entorn.

Conservació i manteniment del coll del pou; restauració quan sigui necessari.
