**Identificació de l'element**

**Denominació:** POU DES RASQUELL

**Clau:** B-039

**Codi:** INC- F011

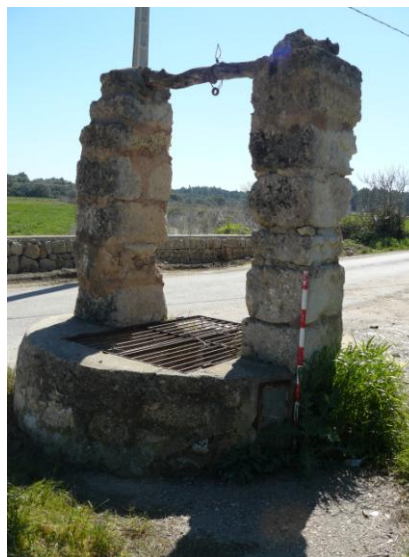
**Descripció estructures:** estructura aïllada, ubicada a la cruïlla de camins que duen a Son Catlar i a Son Gual. Es troba a la mateixa carretera. Tipològicament, es tracta de un pou amb cintell de planta circular, clot paredat, pilars i travessera. La funcionalitat del monument, encara en ús avui en dia, és la captació d'aigües subterrànies per elevació manual humana, per al consum domèstic.

El cintell del pou presenta planta circular, de 1,80 m de diàmetre, 0,45 m d'altura. El mur del cintell, amb un gruix de 0,38 m, està realitzat emprant la tècnica de pedra en verd, en un paredat de mamposteria format per pedres calcàries d'aspecte irregular sense tractar, travades amb morter de ciment, calç i arena groga. En el pla superior, el cintell està revestit de ciment, calç i grava. A la zona d'accés al pou, allà on es treia l'aigua, presenta una llosa de pedra calcària rectangular, treballada, de 0,69 m d'alçada i 0,39 m d'amplària.

El clot és també circular, amb un diàmetre de 1,30 m, i està realitzat emprant la mateixa tècnica constructiva i materials que en el cintell, encara que la proporció de morter és menor. No s'ha pogut determinar la profunditat del clot, degut a que es troba ple d'aigua, encara que a l'inventari dels pous comuns de Mallorca marca una profunditat de 6'50 metres. Apareix tapat amb una reixa de ferro, per evitar les caigudes.

Sobre el pla superior del cintell neixen dos pilars de planta rectangular i alçat prismàtic, de 1,67 m d'altura, formats per blocs de marès rectangulars, travats amb morter de ciment mallorquí, calç i graves. En la part superior d'ambdós pilars s'insereix el travesser, on es penjava la corriola, que està fet amb un tronc d'olivera.

El Pou des Rasquell es troba en bon estat de conservació, ja que es presenten tots els seus elements estructurals, sense evidències de degradació, exceptuant un petit enderroc del cintell.

**Estat de conservació:** bona. Es conserven íntegres tots els elements estructurals de l'element.

**Causes del deteriorament:** vegetació que creix devora el cintell del pou, zona d'abocament de fems al costat de l'estructura, pas de vehicles, visites.

**Defectes de conservació:** part del cintell està enderrocat

**Intervencions preferents i admissibles:** manteniment i conservació del pou; tasques de neteja de la vegetació que creix a les rodalies del cintell. Possibilitats de senyalització amb panell
