Identificació de l'element

Denominació: RELLOTGES DE SOL DE SON BORDILS

Codi: INC- F037

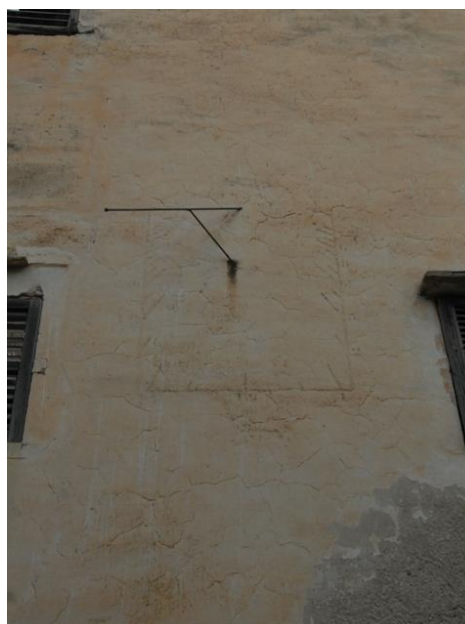
Descripció estructures: conjunt de dos rellotges de sol, en estat molt deficient, un situat a la façana principal i l'altre dins la clastra, a la façana del celler. Els dos rellotges formaven un conjunt, ja que un donava l'hora pel matí i l'altra per l'horabaixa.

Els dos encara presenten la vareta metàl·lica i encara es poden percebre les línies, incises sobre el referit de les parets.

Estat de conservació: molt deficient

Causes del deteriorament: erosió, abandonament

Defectes de conservació: els rellotges han perdut la policromia

Intervencions preferents i admissibles: tasques de manteniment i conservació dels dos rellotges
