Identificació de l'element

Denominació: SÍNIA

Codi: INC-F058

Municipi: Inca

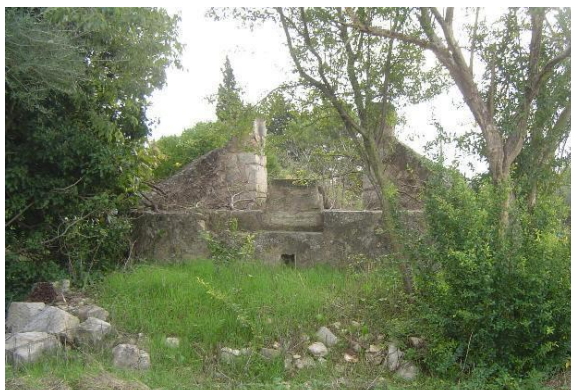
Descripció estructures: sínia situada prop del camí vell d'Alcúdia, que en l'actualitat només conserva un gran cintell d'1,50 aproximadament, amb dues columnes; la resta d'elements han desaparegut. El conjunt està fet de pedra en tècnica de paredat en verd.

Tot el seu voltant es troba pla de vegetació.

Estat de conservació: regular

Causes del deteriorament: abandonament, erosió

Defectes de conservació: estructures i revestiment

Perills eventuais: esbucament de les estructures

Intervencions preferents i admissibles: tasques de manteniment, conservació, consolidació i neteja de la s'ínia. Eliminació de la vegetació que hi ha al seu voltant. Manteniment del seu caràcter aïllat.
