Identificació de l'element

Denominació: CASETA DE CAMINERS

Codi: INC-G012

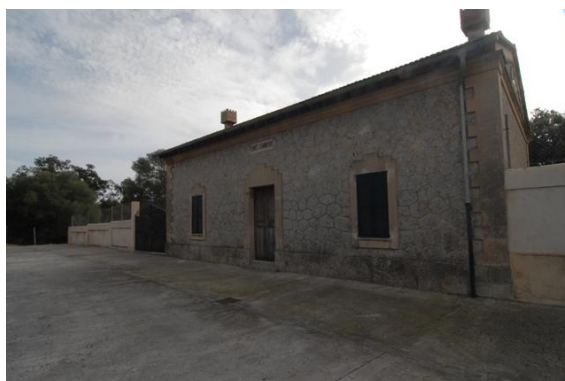
Descripció estructures: edifici exempt, de planta baixa i primer pis, amb coberta a dues vessants. A la façana principal es pot veure un portal de llinda, amb dos graons, i una finestra rectangular a cada costat. Com a detall decoratiu, podem destacar les dovelles, en forma de graons, que hi ha sobre cada obertura, fetes de pedra de Santanyí. A les façanes laterals es pot veure dos finestrons a la planta pis, també rematats per les dovelles esglaonades.

Les façanes estan fetes de carreus irregulars de pedra amb junta fina de morter, sòcol del mateix material, ressortit, i cantoneres dentades de pedra de santanyí. El ràfec està format per una cornisa simple amb motllura, que aguanta els caps de biga de fusta, i teula plana sobre aquestes. En els laterals, la cornisa continua, baix les finestres. També es pot destacar el remat, en forma de cornisa esglaonada.

A cada costat de l'habitatge es pot veure un mur, referit, que tanca la parcel·la de l'edifici. Així mateix, a l'esquerra, hi ha una reixa de ferro d'entrada de vehicles.

Sobre el portal principal hi ha una placa amb la inscripció "Peones Camineros".

Per finalitzar, podem destacar les dues xemeneies, rematades en un cos quadrangular amb merlets, i una carrera encimentada (decorada a imitació de la pedra).

Estat de conservació: bo

Intervencions preferents i admissibles: tasques de manteniment i conservació de la façana, coberta i de l'estructura de l'edifici.

Neteja de la façana de l'habitatge i dels murs que hi ha a cada costat.

Conservació de les dues xemeneies que hi ha sobre la coberta.
