**Identificació de l'element**

**Denominació:** ESTACIÓ DE LLUBÍ

**Clau:** B-037

**Codi:** INC- I003

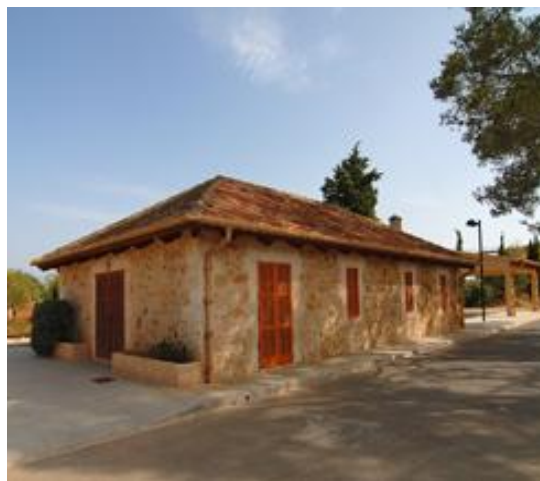
**Descripció estructures:** edifici aïllat de planta quadrada, d'una sola planta i coberta de quatre vessants, amb anguila i tremujals, de teules planes acanalades. A la façana situada davant les andanes hi ha dos portals i dues finestres i una placa, en el centre de la façana amb el nom de l'estació: LLUBÍ. A la façana de la dreta d'aquesta hi ha un gran portal de llinda, mentre que a la façana de l'esquerra n'hi ha una altre de menors dimensions. Finalment, la façana posterior té un altre portal de llinda i tres finestres rectangulars.

L'edifici es troba envoltat d'una carrera de pedra i altres edificis auxiliars que segueixen el mateix model de la façana. En el lateral de l'esquerra hi ha un coll de cisterna octogonal de marès i la part superior de pedra viva.

L'edifici està fet de paredat en verd, amb les cantoneres i els emmarcaments de les obertures de marès. Les façanes estan rematades per un ample voladís de caps de taulons motllurats.

**Intervencions preferents i admissibles:** tasques de manteniment i conservació de la façana, estructura i coberta. A l'interior es podran dur a terme noves obres però, abans de concedir la llicència, serà necessari un informe previ, per part d'un tècnic de patrimoni, que avaluï que no hi ha restes de valor, o que es concreti quins elements s'han de conservar. El projecte que s'autoritzi haurà de recollir les directius d'aquest informe.  
Manteniment de la seva condició aïllada.
