**Identificació de l'element**

**Denominació:** CAMÍ VELL D'ALCÚDIA

**Codi:** INC- I010

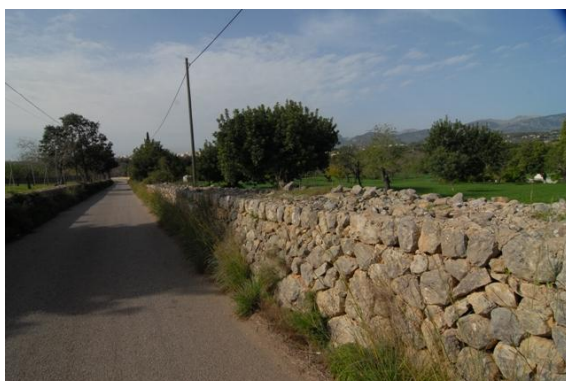
**Descripció estructures:** camí delimitat per un conjunt de murs de pedra en sec, situats a cada costat del camí, que tanquen les finques. Aquests tenen aproximadament entre un metre i 1'50 metres d'altura.

L'amplada d'aquests pot variar, però es tots ells presenten dues cares de pedra en sec i un interior de rebleny, o petites pedres, que uneixen les pedres més grosses.

**Estat de conservació:** bo; pràcticament tots els murs tenen un bon estat de conservació

**Intervencions preferents i admissibles:** tasques de manteniment i conservació dels marges; reparació, seguint les tècniques tradicionals, dels marges i murs que estan malmesos i vigilar els altres. En cas de substitució de trams de mur, o de creació de nous, aquests han de mantenir la morfologia, els materials i les tècniques constructives usades en els preexistents.

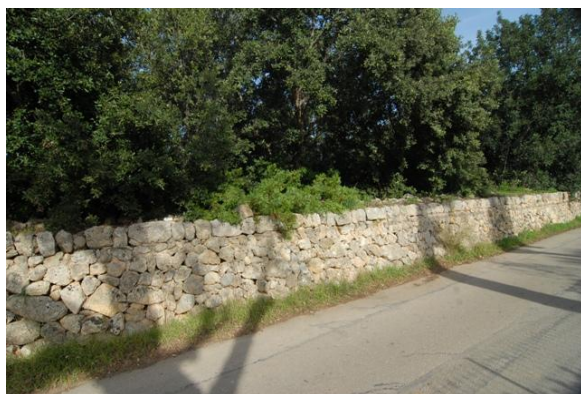
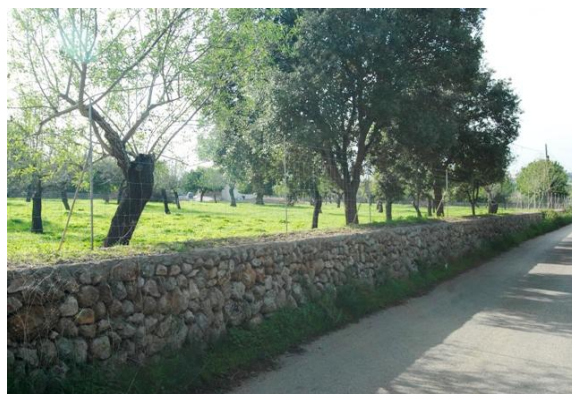
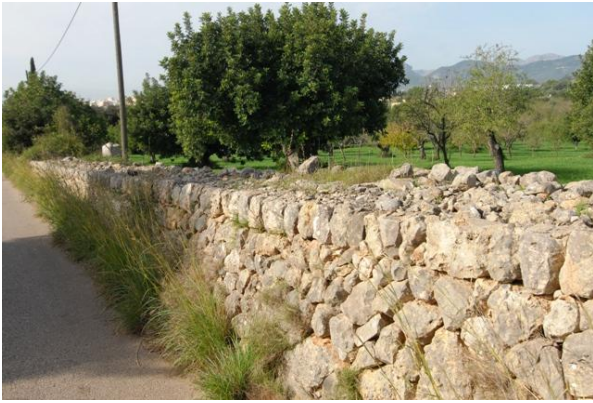
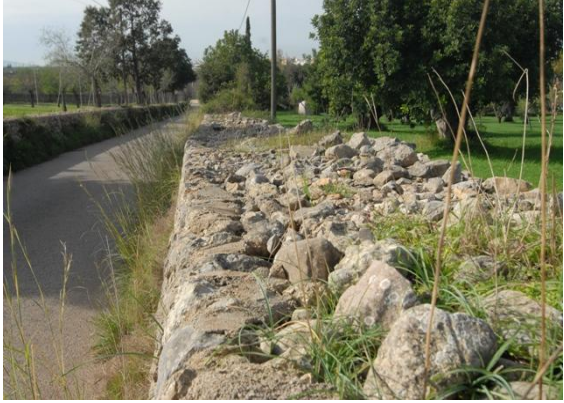
### Galeria

**Causes del deteriorament:** erosió, abandonament
