### Identificació de l'element

**Denominació:** CREU CARRETERA DE SINEU

**Clau:** A-075

**Tipologia:** creu de terme

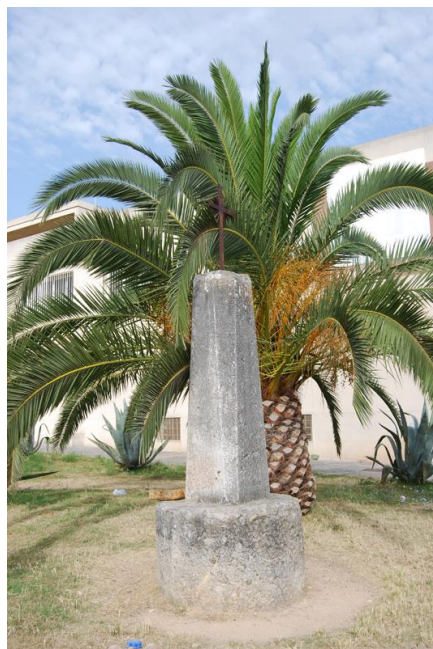
**Descripció estructures:** creu formada per una base cilíndrica de pedra amb una columna de forma tronco- piramidal a sobre, i rematada per una creu de ferro, de tipologia llatina.

**Materials i tècniques de construcció:** pedra viva motllurada; creu superior de ferro forjat

**Estat de conservació:** bo

**Perills eventuais:** humitats

**Intervencions preferents i admissibles:** tasques de manteniment i restauració; neteja de les pintades de la base i de la columna; condicionament i conservació de l'espai enjardinat del seu voltant per tal de potenciar la seva presència.

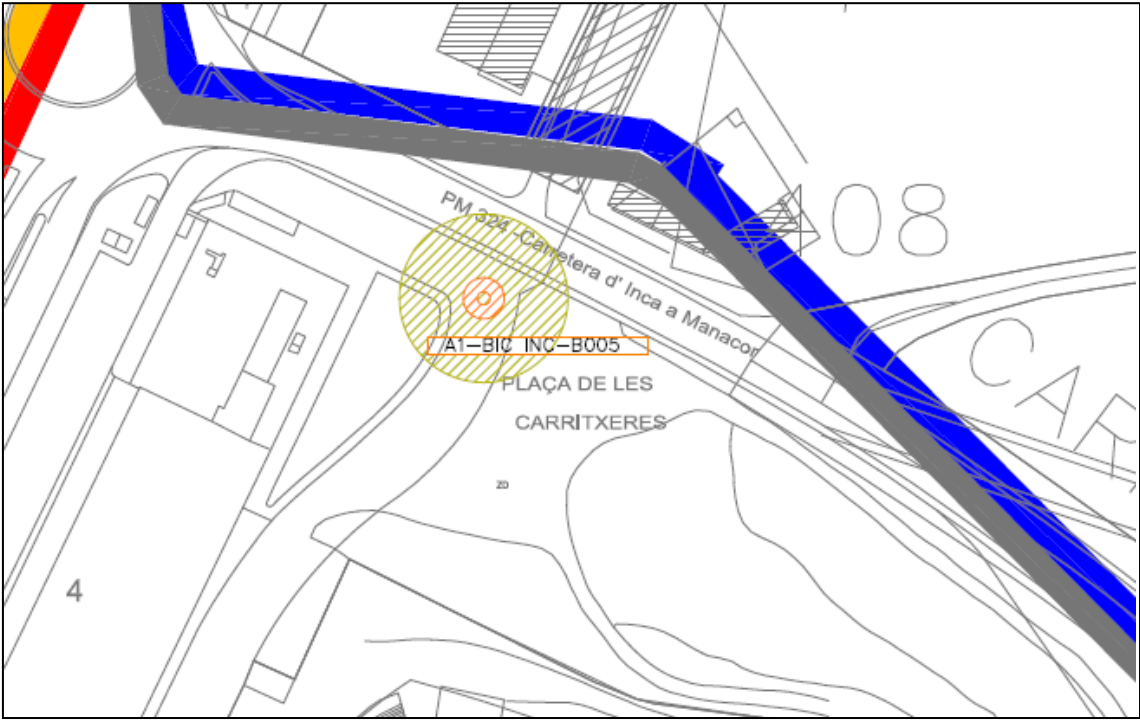
Plànol de situació

**Àmbit d'influència:** s'estableix un àmbit de protecció de 10 metres de radi al voltant de la creu

**Definició de les intervencions preferents sobre l'entorn de l'element:** tasques de manteniment i conservació de la zona enjardinada.
