Identificació de l'element

Denominació: CAPELLETA DE LA MARE DE DÉU

Clau: A-127

Codi: INC- B001

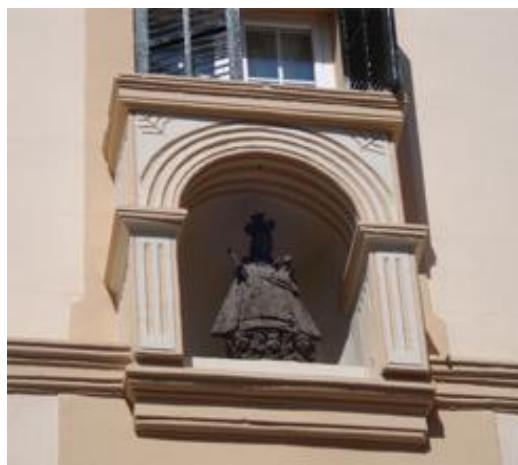
Descripció estructures: escultura de test de la Mare de Déu, sostinguda sobre una sèrie de capets d'àngels. La presència de la gonella a la vestimenta ens indica que és anterior a 1884.

La capelleta té una obertura d'arc de mig punt, amb estries a l'arc i els brancals, i ornamentació vegetal als carcanyols. Una línia d'imposta, motllurada, recorre l'intradós de l'arc i l'exterior del templet. Aquest es troba rematat per una cornisa, també motllurada.

Estat de conservació: regular

Causes del deteriorament: erosió, ambientals

Defectes de conservació: l'escultura es troba en procés de degradació

Intervencions preferents i admissibles: cal restaurar l'escultura per evitar que es degradi encara més. La façana on es troba situada podrà modificar-se respectant sempre la capelleta i la seva ubicació.

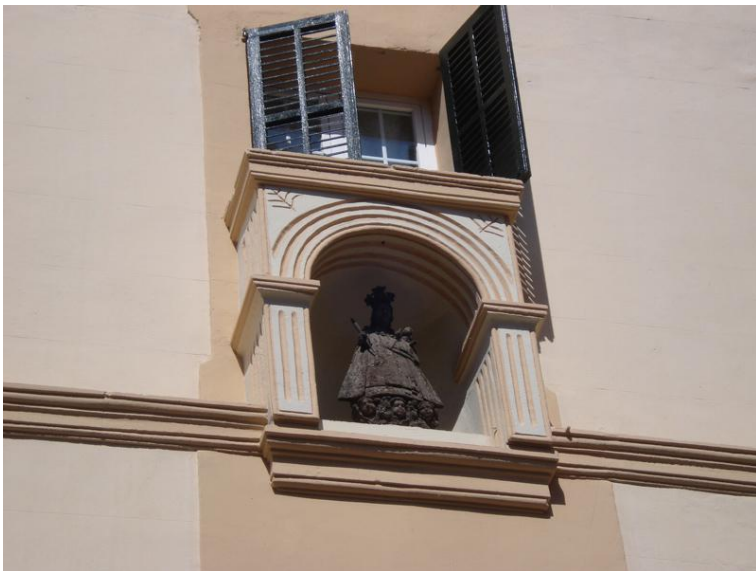
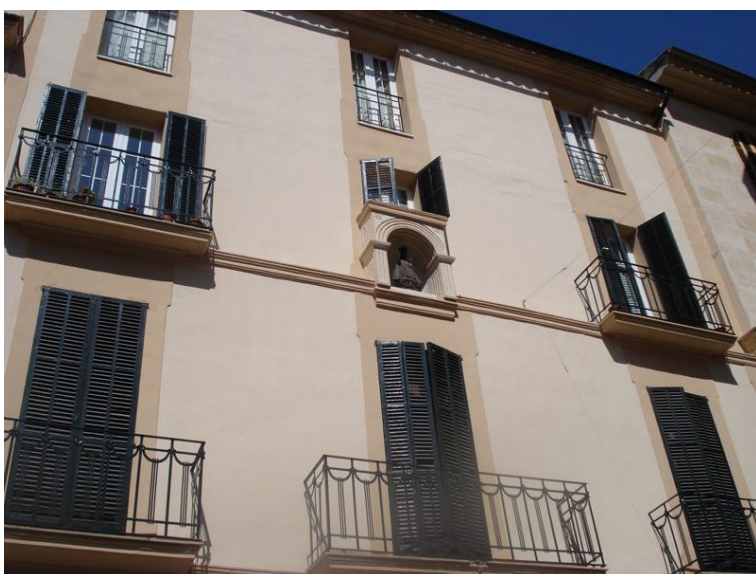
Galeria

Treballs realitzats: la capelleta ha estat pintada, al igual que la resta de la façana on es troba inserida. En ella es juga amb la bicromia.
