**Denominació:** CAPELLETA DE LA MARE DE DÉU

**Clau:** A-127

**Codi:** INC- B002

**Tipologia:** escultura religiosa

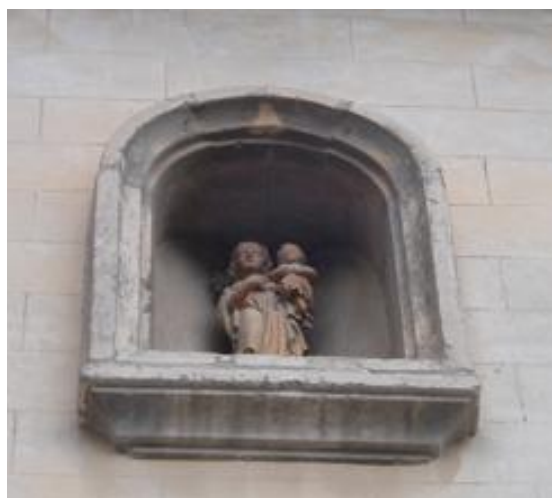
**Descripció estructures:** imatge de la Mare de Déu amb el Nin en braços, situada dins una petita fornícula, amb una obertura amb arc de mig punt amb arquivoltes llises, sense cap decoració. La figura de la Mare de Déu es troba sobre una base poligonal.

**Materials i tècniques de construcció:** marès i pedra esculpida

**Estat de conservació:** bo

**Causes del deteriorament:** ambientals i erosió

**Defectes de conservació:** no s'observen

**Protecció proposada:** conservació íntegra de la capelleta i de l'escultura del seu interior

**Intervencions preferents i admissibles:** manteniment i conservació de la capelleta i de l'escultura. A la façana on es troba inserida es podran dur a terme obres de manteniment i reforma, respectant sempre la capelleta i la seva ubicació.
