Denominació: CREU DE N'OSONES

Clau: A-133

Codi: INC- B007

Tipologia: creu de terme

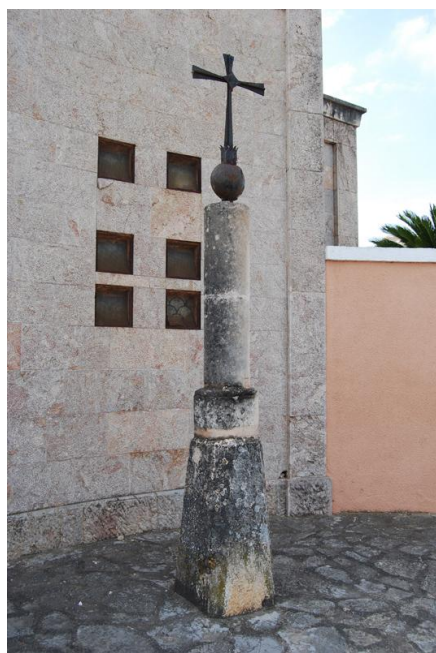
Descripció estructures: creu de base octogonal de forma trapezoïdal, sobre la que s'aixeca el fust amb dos cossos clarament diferenciats: un més curt de base rodona motllurat a la seva part superior, i l'altre, el fust pròpiament dit, de secció circular. El fust està rematat per una creu de ferro forjat sobre una bolla del mateix material. La creu té, al seu encreuament de braços, una peça romboïdal i flames, que surten de la seva base.

Estat de conservació: regular

Causas del deteriorament: humitat

Defectes de conservació: deteriorament de la pedra i del ferro

Intervencions preferents i admissibles: tasques de manteniment i conservació; neteja de les taques d'humitat que s'estenen per tota la creu.
