**Denominació:** ESTELES AMB CREU

**Codi:** INC- B014

**Tipologia:** esteles funeràries

**Municipi:** Inca

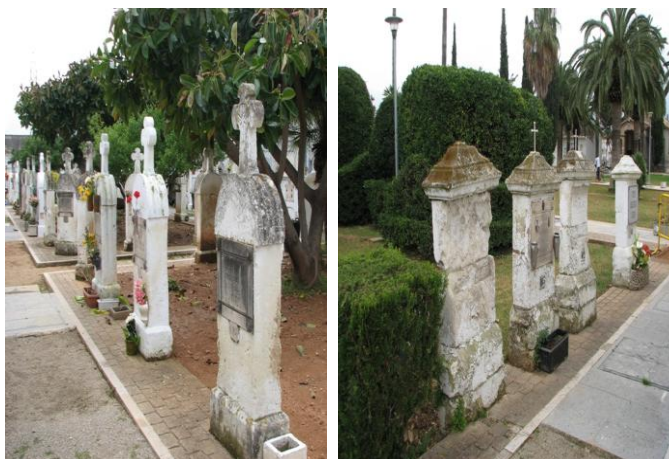
**Descripció estructures:** esteles funeràries que es troben disseminades en el corredors més antics del cementeri. Aquestes, fonamentalment segueixen dos tipus, i es diferencien en el remat: unes presenten, a mode de capitell, una creu de ferro forjat molt senzill i les altres estan rematades en forma d'arc de mig punt i una creu de pedra a la zona superior. Les diferències també es poden veure a la base i el fust.

Moltes de les creus de pedra tenen una incisió que representa un crismó, així com una successió de diferents escuts heràldics que alternen tant en les esteles amb remat de creu de ferro, com en les de pedra.

**Defectes de conservació:** algunes de les esteles presenten un evident estat d'abandonament, així com problemes derivats de la humitat i dels materials amb què estan realitzades.

**Intervencions preferents i admissibles:** tasques de manteniment, conservació i neteja de les esteles; consolidació i reparació de les esteles que es troben amb pitjors condicions.

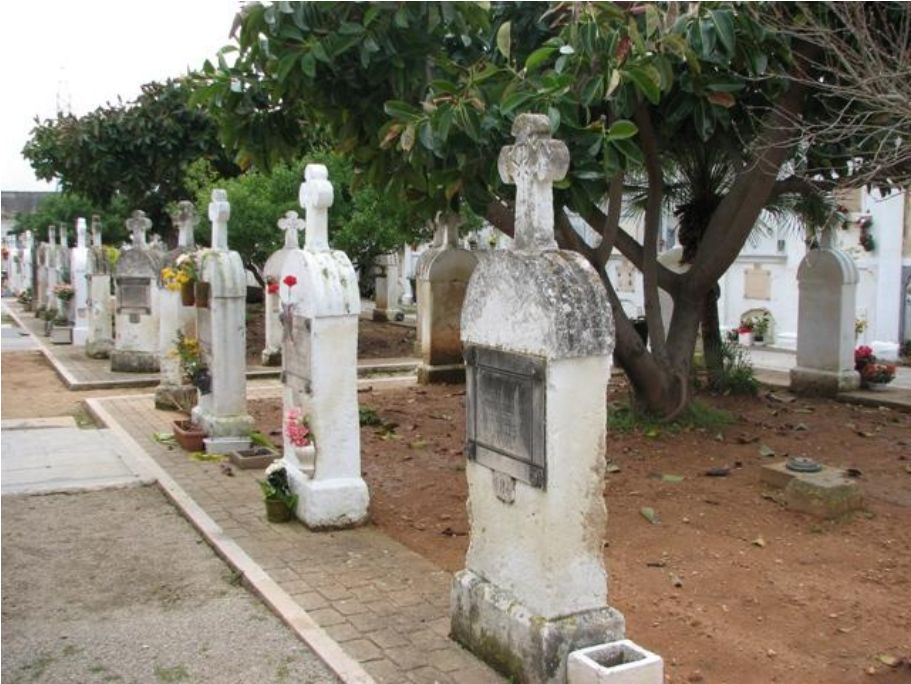
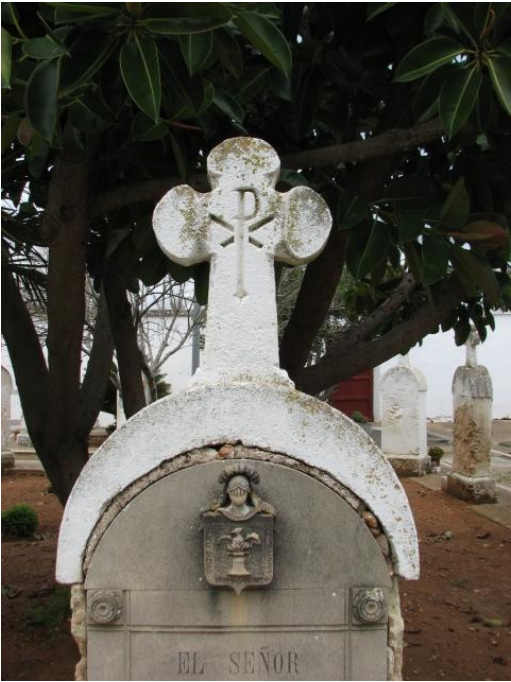
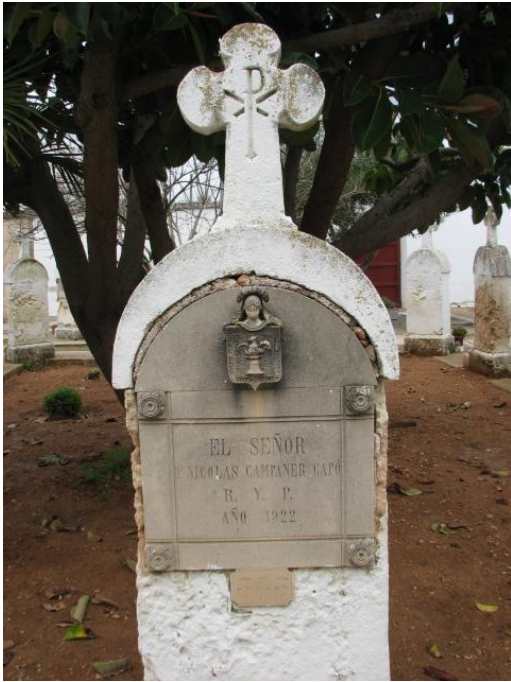
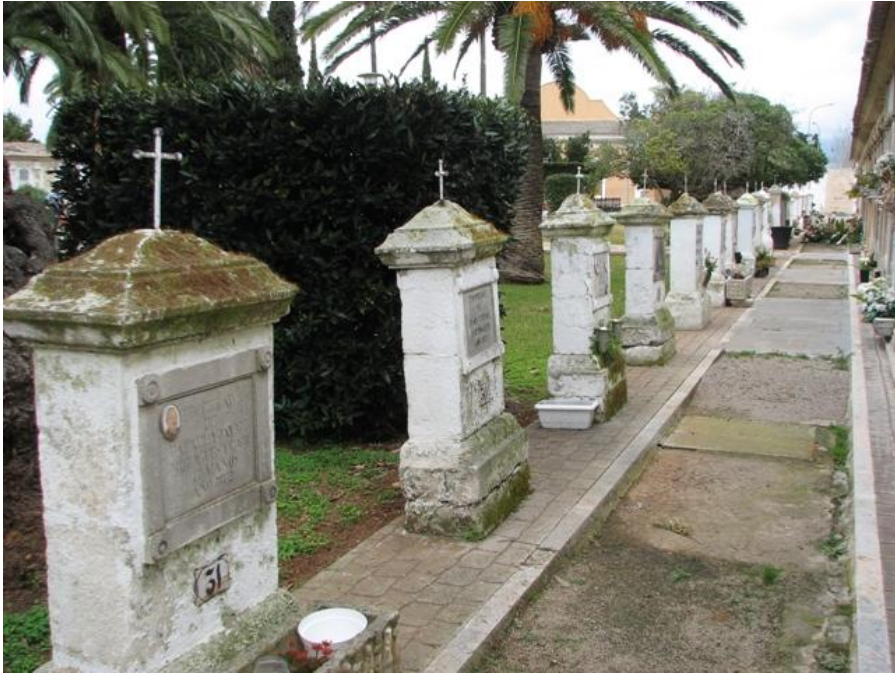
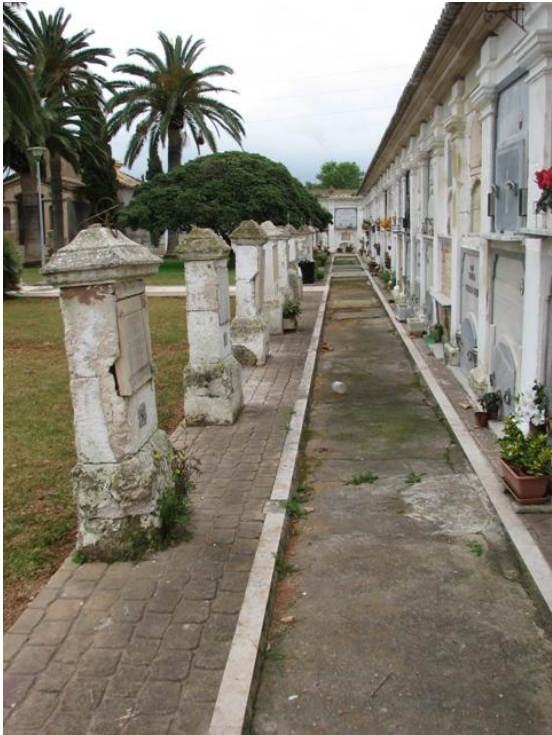
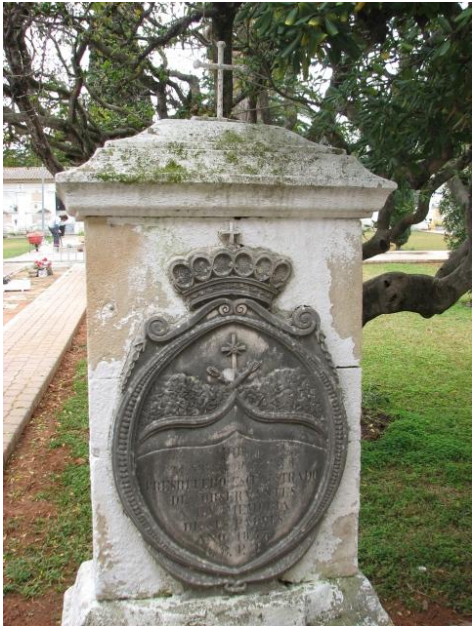
Galeria

**Estat de conservació:** regular

**Causes del deteriorament:** erosió, abandonament
