Identificació de l'element

Denominació: CASA URBANA C/ MAJOR, 5

Clau: A-007

Codi: INC- D006

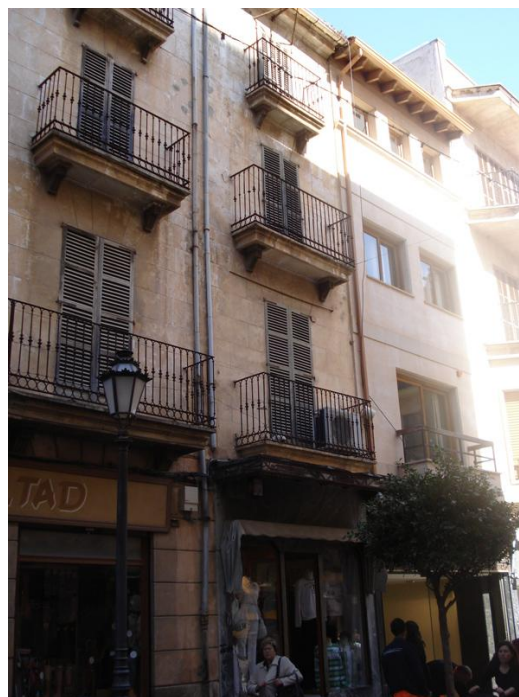
Descripció estructures: edifici entre mitgeres, de planta baixa, tres pisos i coberta de terrassa. La façana consta d'una obertura per planta: un portal de comerç a la planta baixa i un portal amb balcó en cada una de les plantes superiors.

La façana és idèntica a la del costat (C/ Major, 3), també catalogada. Aquesta és un mur llis, amb esgrafiats de cantons, a excepció de la planta baixa, recoberta amb un forro de marbre. Destaquen els balcons, de marès, sobre dos permòdols, i els ferros forjats de les baranes. La cornisa també és volada.

Es pot destacar també la marquesina del comerç, situada baix del balcó del primer pis. Aquesta també és de ferro forjat.

Estat de conservació: regular

Causes del deteriorament: ambientals i erosió

Defectes de conservació: brutícia, rovell dels ferros, humitats, crulls

Intervencions preferents i admissibles: es podran dur a terme tasques de manteniment i conservació de la façana, coberta i primera crugia de l'edifici. En cas de reforma s'ha de mantenir la distribució, morfologia i dimensions dels buits, així com els materials i les tècniques constructives usades. L'alçada de la façana tampoc es podrà augmentar així com tampoc es podrà modificar el tipus de coberta.
