Identificació de l'element

Denominació: ANTIC HOTEL DOMINGO
(CENTRE PARROQUIAL)

Clau: A-014

Codi: INC- D009

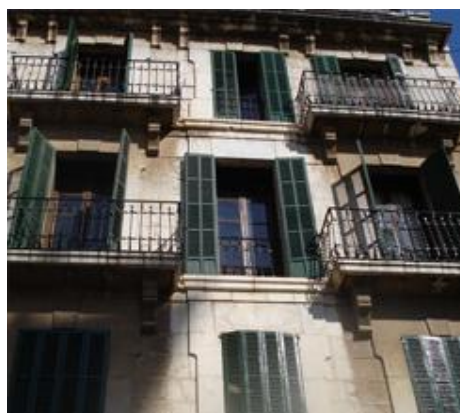
Descripció estructures: habitatge entre mitgeres, amb estratificació en alçada, de planta baixa, tres pisos i terrassa superior. A la planta baixa hi ha tres portals de llinda, el central més estret que els dos laterals. En el primer pis hi ha tres portals, el central també més estret, que donen accés a un balcó que recorre la façana. Als dos pisos superiors hi ha dos balcons i una finestra balconera (la central) en cada planta. Tots els balcons tenen volada de marès, barana de ferro forjat (amb motius florals senzills) i descansen sobre mènsules. La façana es remata amb una cornisa de pedra sobre quatre parells de mènsules. Sobre ella, una paret de pedra viva que serveix de barana del terrat, on es pot veure gravada la data de 1910 i una ornamentació vegetal en els costats.

Totes les obertures tenen les brancalades ressortides amb les claus decorades amb motius vegetals.

La façana presenta un sòcol de pedra viva sobre el qual hi ha plaques decorades amb motius vegetals. La resta de la façana és de carreus de pedra viva amb faixes ressortides i motllurades a la separació dels pisos i a les cantoneres.

Es poden destacar també les quatre mènsules de ferro forjat que hi ha a la planta baixa, que probablement servien per aguantar un tendal o una petita porxada.

Estat de conservació: bo

Causes del deteriorament: ambientals, erosió

Protecció proposada: conservació estructural de l'edifici

Elements destacats a preservar: les decoracions florals que es troben a la façana, els ferros forjats de les balconades, així com les mènsules de ferro que aguanten el balcó del primer pis.

Intervencions preferents i admissibles: només es permetran tasques de manteniment i conservació de la façana, coberta i estructura de l'edifici. S'ha de netejar la façana per a millorar la lectura dels detalls.
