Identificació de l'element

Denominació: CAN BENET

Codi: INC- D014

Situació: Plaça d'Orient, 13- 14- 15

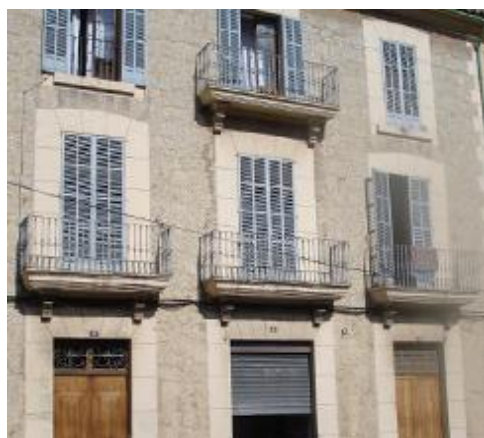
Descripció estructures: edifici situat entre mitgeres, de planta baixa i dos pisos i coberta de teula àrab a dues vessants. La planta baixa presenta tres portals de llinda, el central de majors dimensions que els altres dos. La primera planta té tres finestres balconeres, amb tres balcons amb volada de marès sobre permòdols i barana de ferro fus. A la darrera planta hi ha altres tres obertures, un balcó central de les mateixes característiques que els de la primera planta i dues finestres balconeres amb ampit de pedra viva.

La façana està feta de carreus de pedra viva, amb les llindes i brancalades de les obertes de marès, al igual que les cantoneres de la façana.

Destacam també el treball de ferro que hi ha en el portal amb el núm. 13.

Estat de conservació: bo

Causes del deteriorament: ambientals, erosió

Defectes de conservació: l'ampit d'una de les finestres de la segona planta es troba romput

Intervencions preferents i admissibles: manteniment i conservació de la façana i de l'estructura de l'edifici.

Reparació de l'ampit romput, seguit el model de l'altre balconera.
