### Identificació de l'element

**Denominació:** CASA UBANA C/ DE CAN DURETA, 37

**Clau:** A-057

**Codi:** INC- D016

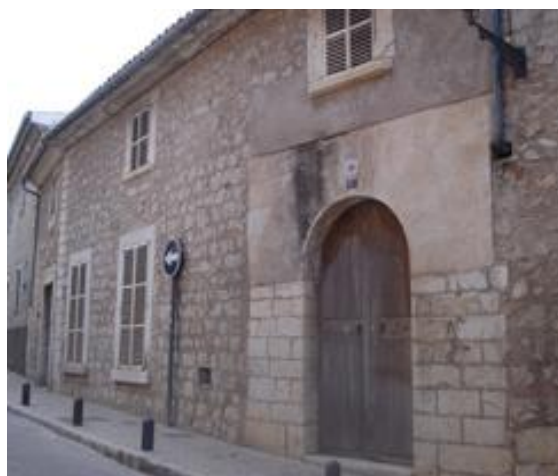
**Descripció estructures:** habitatge entre mitgeres, de planta baixa i pis, amb coberta de teula àrab a dues vessants. El portal d'arc rodó, amb dovelles i carcanyol de marès i brancals i escaló de pedra viva, no es troba centrat a la façana. A l'esquerra d'aquest hi ha dues finestres rectangulars de grans dimensions. En el primer pis hi ha dues finestres també rectangulars, però de mides inferiors a les de la planta baixa, amb ampit motllurat i brancalades de pedra viva. Una cornisa motllurada remata la façana.

El parament és de paredat en verd, amb una cantonera a l'esquerra.

**Estat de conservació:** bo

**Causes del deteriorament:** erosió, efectes ambientals

**Elements destacats a preservar:** el portal d'arc rodó, amb el carcanyol i els brancals de pedra

**Intervencions preferents i admissibles:** manteniment i conservació de la façana, coberta i de l'estructura de l'edifici. S'ha d'eliminar el cimentat que hi ha sobre el portal rodó.
