Identificació de l'element

Denominació: CAL METGE RIERA

Clau: A-059

Codi: INC- D017

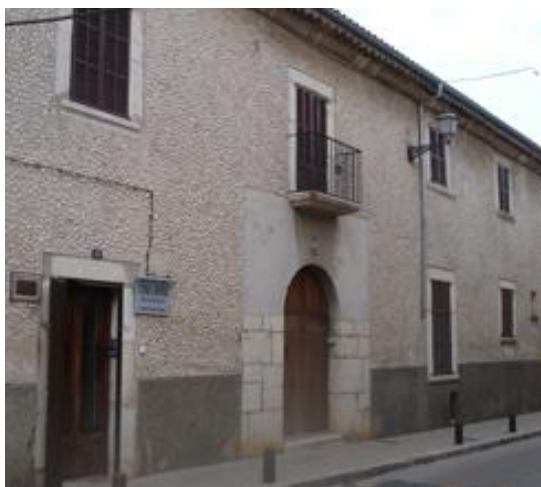
Descripció estructures: habitatge de grans dimensions, que fa cantonada amb el carrer d'en Queto, de dues plantes i dues vessants. A la planta baixa hi trobam un portal rodó, amb brancals (de grans dimensions, i escaló de pedra viva, i dovelles i carcanyols de ciment incises. A la dreta d'aquest hi ha tres finestres, totes elles de mides diferents, amb emmarcament de pedra viva, ampit motllurat i senzilla marca conopial les dues més grosses. A més, es pot veure un respirall del soterrani baix una de les finestres. A l'altre costat, a l'esquerra, hi ha un altre portal de llinda, amb brancalades de pedra viva.

En el primer pis hi ha quatre obertures, seguint els eixos de simetria: tres finestres rectangulars (una de majors dimensions) i un balcó sobre la portalada, amb volada de pedra viva i arrambador de ferro. Podem destacar també les marques conopials de les finestres, així com el remat de la porta del balcó.

La cornisa, de grans dimensions, aguanta la teulada, coberta de teula àrab.

La façana té un sòcol de grava i la part superior està decorada amb pedres incrustades en el referit (una filera de macolins envolta tota la façana i els buits). També es pot destacar la cantonera, feta de pedra viva i amb les dues filades inferiors amb pedres de grans dimensions.

Estat de conservació: bo

Intervencions preferents i admissibles: manteniment i conservació de la façana principal i de la façana lateral (només la part original de la casa), així com de l'estructura original de l'edifici; protecció també de l'arc d'ansa paner de l'interior. Queda exclòs de protecció la part posterior del jardí, cotxera, terrasses recents i una part de nova construcció, situada en el lateral (es veu la diferència de construcció a partir del referit).
