**Identificació de l'element**

**Denominació:** CAN XESQUET

**Clau:** A-060

**Codi:** INC- D019

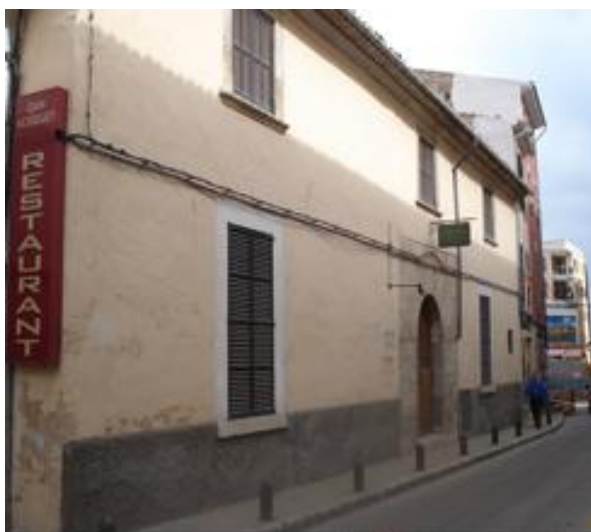
**Descripció estructures:** casa benestant situada entre mitgeres, de planta baixa, primer pis i pati posterior, i amb una coberta de teula àrab a dues vessants. A la planta baixa podem veure, centrat, un portal rodó de cap-i-alt pla, amb brancals i escaló de pedra viva i dovelles i carcanyol de marès. A cada costat del portal s'obri una finestra amb ampit i brancalades de marès, i una petit finestró a l'extrem dret de la façana, tancat amb reixes. A la planta superior hi ha tres finestres quadrades, amb ampit motllurat, brancals de pedra viva i amb la marca conopial a la llinda.

La façana, referida, és de paredat en verd, amb un sòcol de ciment i grava. Una cornisa de pedra i una filada de teules girades rematen el conjunt.

**Estat de conservació:** bo

**Protecció proposada:** conservació estructural del casal

**Intervencions preferents i admissibles:** manteniment i conservació de la façana, coberta i de l'estructura de l'edifici.

Es proposa eliminar el cablejat existent quan s'executi el soterrament dels serveis, així com les caixes auxiliars.
