Identificació de l'element

Denominació: CASA URBANA C/ D'EN QUETO, 19

Clau: A-061

Codi: INC- D020

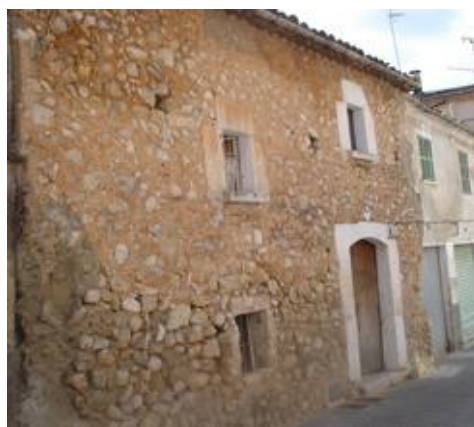
Descripció estructures: edifici situat entre dues parets mitgeres, de dues plantes i coberta a dues vessants, amb teula àrab, i que sobresurt respecte a les façanes del costat. La planta baixa consta de portal amb arc rebaixat, amb graó i brancals de pedra viva i dovelles de marès, i una finestra quadrada situada a un nivell inferior. A la planta superior veim altres dues finestres (la de l'esquerra també situada a un nivell inferior) i tres petites obertures practicades directament a la façana i sense cap tipus d'emmarcament. Les dues finestres de l'esquerra tenen reixes de ferro.

La façana està feta de paredat en verd, amb pedres de forma irregular. El portal i les tres finestres tenen un emmarcament de pedra de Santanyí, de grans dimensions i pintats de color blanc. A més, compten amb un ampit amb formes rectes.

La coberta descansa sobre una volada de caps de teules.

Estat de conservació: dolent

Causes del deteriorament: abandonament

Defectes de conservació: abandonament de l'habitatge, esbucament d'una petita part del cantó dret de la façana, eliminació del morter que uneix les pedres de la façana.

Perills eventuals: esbucament complet de l'habitatge

Treballs realitzats: reparacions realitzades amb ciment als cantons de la façana

Protecció proposada: conservació estructural de la façana, coberta i estructura de la casa

Intervencions preferents i admissibles: manteniment i protecció de la façana i l'estructura de l'habitatge. Consolidació de la façana; les futures reparacions de la façana s'han de fer seguint la tècnica utilitzada i amb materials semblants.
