Identificació de l'element

Denominació: BLOC DE PISOS CARRER DE SANT DOMINGO

Codi: INC- D021

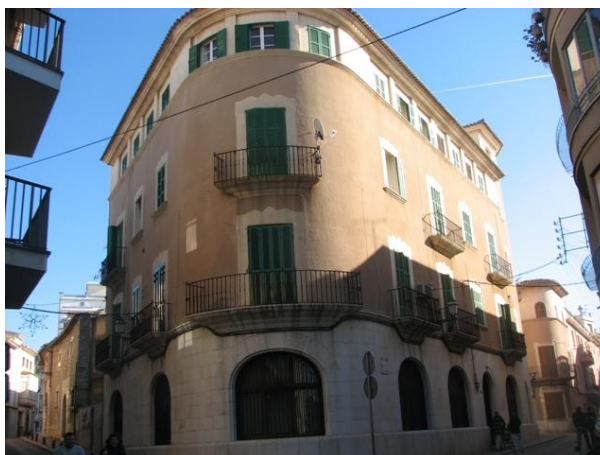
Descripció estructures: edifici situat a una cap de cantó, amb planta baixa i tres pisos amb coberta de teula àrab. A la planta baixa observam tota una sèrie d'arcs rebaixats (la majoria finestres i la porta d'entrada a l'edifici, amb reixes ferro forjat) que s'estenen per tota la part inferior de la façana. En el primer pis, en el cantó arrodonit de la façana (entre el carrer de Sant Domingo i el de Can Dureta), observam un balcó de dimensions considerables amb un portal de balcó emmarcat a partir d'un referit llis amb decoració neoclàssica a la part superior de la finestra. A la façana esquerra de l'edifici, que dona al carrer de Can Dureta, trobam dos balcons de petites dimensions, amb volada de pedra i baranes llises de ferro forjat, i una finestra, enmig d'aquests dos; a la façana lateral dreta del mateix pis, que dona al carrer de Sant Domingo, veim tres balcons i una finestra. En el segon pis, trobam en el cantó arrodonit, un balcó, més petit que l'anterior, a la part esquerra hi ha dues finestres rectangulars acompanyades i un balcó, mentre que a la façana lateral dreta trobam dos balcons alternats per dues finestres rectangulars. Totes les obertures d'aquestes dues plantes presenten un emmarcament amb referit llis de color blanc i decoració sobre aquestes amb formes geomètriques arrodonides d'inspiració neoclàssica. A més, totes les finestres presenten un ampit motllurat.

En el darrer pis hi ha tota una successió de finestres, sobre una cornisa motllurada, agrupades en diversos conjunts: a la façana esquerra veim quatre finestres, a la cantonera en tenim tres i a la façana dreta set.

S'ha de destacar també el cap de cantó que es troba entre el carrer de Sant Domingo i el de Can Queto; en aquest espai, l'edifici forma un torre d'un pis més que la resta de l'edifici. Presenta, a la planta baixa, un portal d'arc rodó i dues finestres, també d'arc rodó. En el primer pis hi ha tres finestres, situades sobre una motllura que separa els dos pisos; destaca la finestra central, amb la mateixa decoració que la resta d'obertures de l'edifici, però en aquest cas, l'emmarcament es troba ressortit (al igual que la finestra del primer pis que es pot veure en el carrer de Sant Domingo). En el segon pis hi ha un balcó central i una finestra a cada costat; en el tercer pis tenim tres finestres i, finalment, a la torre hi ha altres tres finestres que segueixen el model de la darrera planta del l'edifici.

Les façanes estan recobertes de referit llis de color marró a excepció de la part inferior de l'edifici, que es compon de carreus de pedra, i el darrer pis, separat de la resta de la façana per una motllura sobre la qual es troben les finestres; aquest espai està referit d'un color més clar. El ràfec és presenta una cornisa motllurada i cap de teula.

Estat de conservació: bo

Intervencions preferents i admissibles: a les tres façanes només es permetran tasques de manteniment, conservació i consolidació dels elements; s'ha de conservar també la coberta i l'estructura general de l'edifici. Manteniment de les balconades i dels elements de ferro d'aquestes. A l'interior dels pisos superiors es podran dur a terme noves obres de reforma
