Identificació de l'element

Denominació: CA S' HEREU

Clau: A-117

Codi: INC- D023

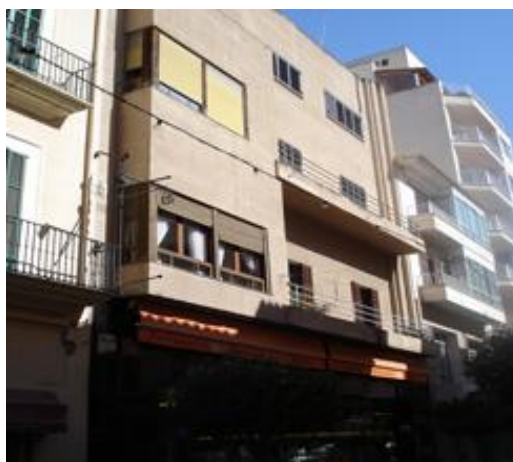
Descripció estructures: edifici situat entre mitgeres, de planta baixa, tres pisos i coberta de terrat. Presenta també una façana posterior, en el carrer dels Hostals. La façana principal presenta a la planta baixa grans mostradors de vidre; la primera i segona planta tenen la mateixa estructura: un mirador i un balcó seguit amb dos portals i barana tubular. El tercer pis presenta un balcó sobre els miradors dels pisos inferiors i dues finestres apaïssades.

La façana posterior té planta baixa i dos pisos. La planta baixa es troba dividida en dues plantes, per a salvar el desnivell respecte a la façana principal, amb un finestral i una obertura apaïssada al sòcol a l'esquerra, en el centre un gran portal de comerç amb un altre finestral sobre aquest i, a la dreta, una estreta obertura rectangular i vertical i un portal de llinda per a accedir als pisos, amb un finestró rodó amb ferros sobre ell. Els dos pisos segueixen el mateix esquema que la façana principal, amb un mirador amb guardapols i un balcó seguit amb tres obertures de llinda.

Les parets de l'edifici estan enllestides amb una capa fina de morter de color ocre, excepte la planta baixa del carrer Major, que és de marbre de color negre, i el sòcol del carrer dels Hostals, que està folrat de pedra viva. A les cantonades de la façana hi ha un joc de faixes verticals.

Intervencions preferents i admissibles: manteniment i conservació de la façana i de l'estructura de l'edifici.
