Denominació: CELLER DE SON BORDILS

Clau: A-076

Codi: INC- D025

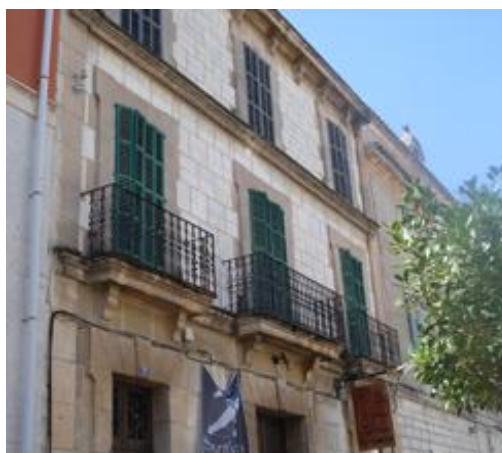
Descripció estructures: edifici situat entre mitgeres, de planta baixa i dos pisos. A la planta baixa hi ha tres portals de llinda, de gran alçada, amb brancals i dovelles a manera d'arc pla. Sobre aquests, i seguint un eix de simetria, hi ha tres portals de balcó, amb volada de pedra de Porreres sobre dues mènsules i baranes de ferro. Finalment, a la segona planta hi ha tres finestres balconeres. Totes les finestres de la primera i segona planta tenen emmarcament de pedra de Porreres, amb una llinda amb dovelles en forma d'arc pla. La volada, sobre permòdols, aguanta la coberta, de teula àrab a dues vessants.

La façana està feta de carreus de pedra viva, amb dues franges de pedra de Porreres en els extrems de la façana, i dues cornises motllurades que separen els diferents pisos.

Estat de conservació: bo

Causes del deteriorament: erosió, contaminació

Intervencions preferents i admissibles: manteniment i conservació de la façana, coberta i de l'estructura de l'edifici.

Es proposa eliminar el cablejat existent quan s'executi el soterrament dels serveis, així com les caixes auxiliars.
