### Identificació de l'element

**Denominació:** CASA URBANA CARRER COVES, 109

**Clau:** A-124

**Codi:** INC- D026

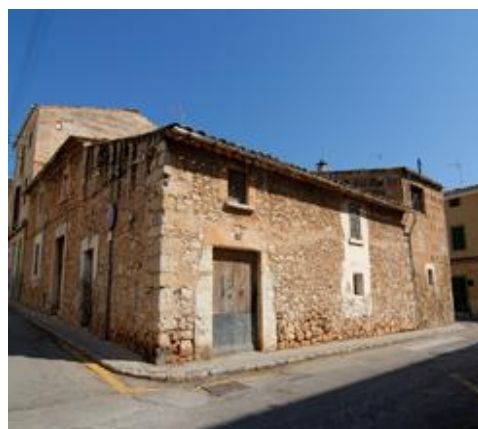
**Descripció estructures:** habitatge situat en cap de cantó, de planta baixa i pis, amb coberta de teula àrab d'una vessant sobre una filera de teules invertides i cap de teula. A la façana secundària la coberta està sense volada. La façana principal presenta, a la planta baixa, un portal amb brancals i llinda de pedra viva i un finestró emblanquinat, mentre que a la planta pis hi ha dues finestres, la de l'esquerra, sobre el portal, és original i té ampit de pedra, i la de la dreta és rectangular, també emblanquinada. La façana secundària, situada en el carrer Monges, presenta un portal de llinda i un petit finestró sobre aquest.

Les dues façanes estan fetes de paredat en verd sense referir, amb les cantoneres fetes amb pedres escairades.

**Estat de conservació:** regular

**Causes del deteriorament:** abandonament

**Defectes de conservació:** desperfectes lligats amb l'abandonament de l'edifici

**Perills eventuais:** col·lapse de l'estructura a causa del seu abandonament

**Intervencions preferents i admissibles:** manteniment i conservació de la façana, coberta i de l'estructura de l'edifici.
