Denominació: CASA DE LA SENYORA CATALINA SALAS

Clau: A-136

Codi: INC- D028

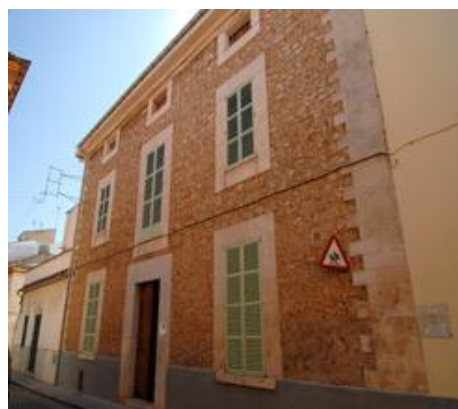
Descripció estructures: habitatge entre mitgeres, de planta baixa, planta noble i porxada, amb tres obertures per planta. La planta baixa presenta portal de llinda i brancals de pedra viva en el centre de la façana i una finestra rectangular, de grans dimensions, a cada costat. La planta noble té una finestra balconera en el centre i una altra finestra a cada costat. Finalment, el porxo presenta tres obertures apaïssades. Totes les obertures de la façana presenten un esquema de simetria, tant horitzontal com verticalment.

Les obertures presenten un emmarcament de referit amb línies marcades imitant els carreus de marès i el dintell d'arc pla. Les dues finestres de la planta baixa tenen també un ampit de pedra viva.

La façana està feta de paredat en verd, amb pedreny dins el morter. Les cantoneres estan remarcades amb peces escairades i hi ha un sòcol a la tirolesa, de color gris. La cornisa, plana i ressortida, aguanta la coberta, feta de teula àrab a dues vessants.

Estat de conservació: bo

Intervencions preferents i admissibles: manteniment i conservació de la façana, coberta i de l'estructura de l'edifici.

Es proposa eliminar el cablejat existent quan s'executi el soterrament dels serveis.
