Identificació de l'element

Denominació: CASA URBANA AVD. REIS CATÒLICS

Codi: INC- D030

Situació: Avd. dels Reis Catòlics, 35- 37

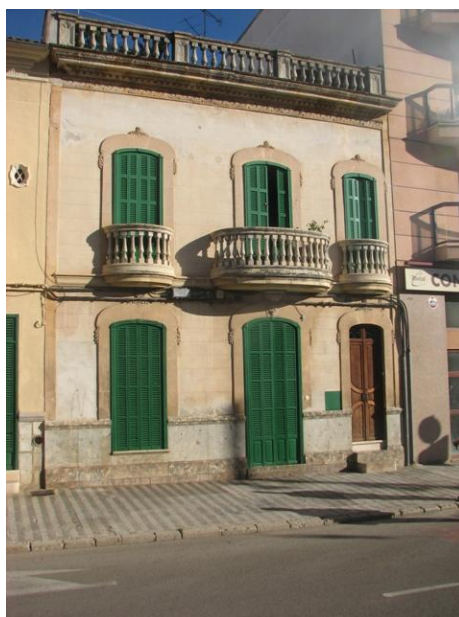
Descripció estructures: habitatge entre mitgeres, de planta baixa, pis i coberta de terrat, possiblement de tres vessants. La planta baixa presenta el portal principal, en el centre, una finestra a l'esquerra i un altre portal, més estret i d'accés al pis superior, a la dreta. En el pis veim altres tres obertures, sobre les tres de la planta baixa: aquestes són tres portals de balcó amb accés a tres balcons, de mides diferents, de forma arrodonida, amb volada de pedra motllurada i barana d'obra.

S'ha de destacar que totes les obertures presenten una forma d'arc molt rebaixat, amb emmarcament de pedra i decoració vegetal a la zona superior i a cada costat de les dovelles.

La terrassa superior presenta una barana d'obra amb quatre pilars quadrats.

La façana es troba referida, amb grafiat de carreus i es pot veure una cornisa motllurada que separa els dos pisos; el sòcol és de carreus de marbre de dos colors, amb una motllura a la zona superior. El portal de la dreta té dos escalons d'accés que estan fets del mateix marbre del sòcol. El ràfec està format per una franja decorada amb elements circulars, una cornisa amb dentellons i una altra franja amb elements vegetals, sobre la que es troba la terrassa.

Com a detall, podem veure que les persianes de totes les obertures presenten una petita decoració en els marcs dels portals.

Estat de conservació: bo

Elements destacats a preservar: les decoracions de les obertures

Intervencions preferents i admissibles: tasques de manteniment i conservació de la façana, estructura i coberta de l'edifici. Neteja de les cornises, ennegrides pel pas del temps. Conservació de les persianes i de la porta originals.

S'haurà d'eliminar el cablejat elèctric que passa pel centre de la façana quan s'efectui el soterrament del servei.
