Identificació de l'element

Denominació: CAN DOMÈNECH

Codi: INC- D032

Situació: Av. Alcúdia, 2-4 cantonada Carrer d'Artà

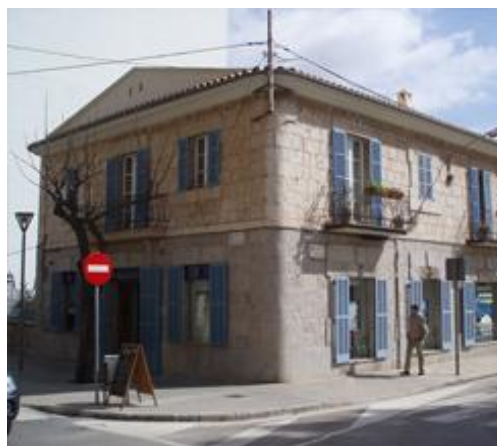
Casa de planta baixa i pis que fa cantonada amb l'Avinguda d'Alcúdia i carrer d'Artà. A la façana del carrer d'Artà, planta baixa amb quatre finestres balconeres de mides diverses que semblen modificades respecte a les originals, i a sobre dos balcons amb volada i baranes de ferro ornades, una finestra rectangular i dues germinades. La façana de l'Avinguda Alcúdia presenta eix de simetria format per portal rectangular (entre finestres balconeres) i balcó superior amb volada de pedra i barana de ferro, ornada (finestres rectangulars).

Materials i tècniques de construcció: les dues façanes principals amb parament de carreus de pedra viva, sòcol de plaques rectangulars; ressurten del pla principal la faixa que separa les plantes, les pedres cantoneres i les brancalades de totes les obertures.

Estat de conservació: es troba en un bon estat de conservació

Treballs realitzats: modificacions de les obertures originals. Més recentment neteja i tractament de façana i pati posterior.

Intervencions preferents i admissibles: tasques de manteniment i conservació de les façanes, coberta i estructura de l'edifici, així com del tancament perimetral de pedra i ferro forjat.

Neteja i consolidació dels ferros que tanquen el jardí posterior.

Es proposa eliminar el cablejat existent, en especial del suport fixat a la cantonada de l'edifici.

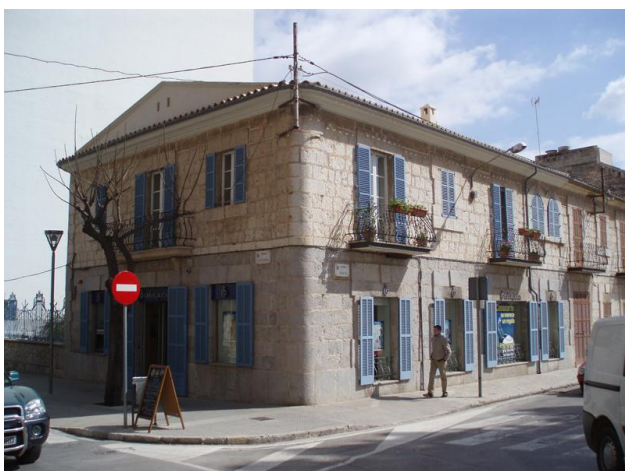
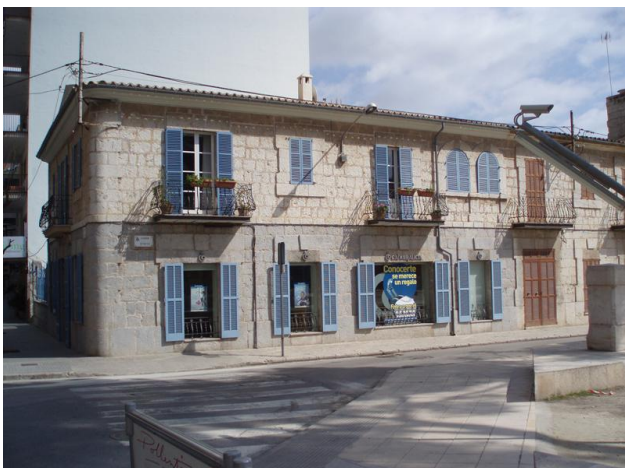
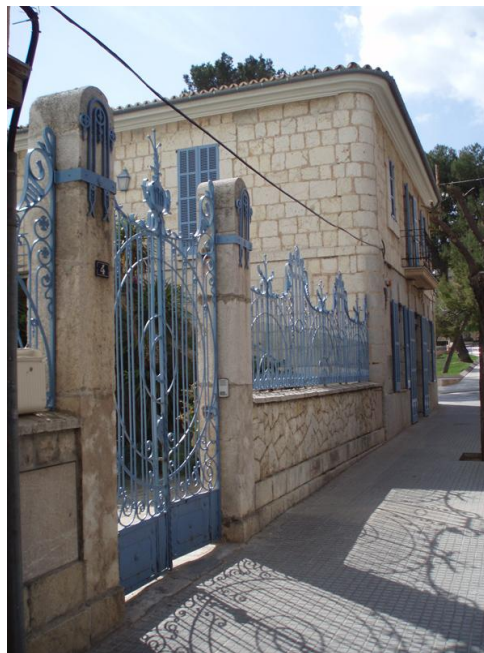
Galeria

Criteris de datació: elements estilístics (baranes de ferro ornades) i a la façana de l'Avinguda d'Alcúdia destaquen les barreres d'entrada al corral, de ferro forjat i estil modernista, amb la inscripció en relleu "1919".
