Denominació: CASA URBANA C/ D'ARTÀ, 5

Clau: A-026

Codi: INC- D034

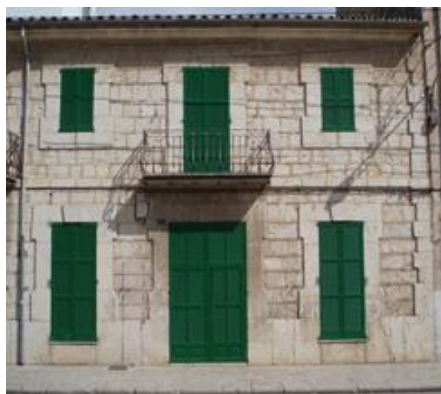
Casa entre mitgeres de planta baixa i pis. Tres obertures a cada planta amb correspondència vertical. Totes les obertures presenten llindes i brancalades de pedra, ressortides, així com les claus de les obertures de la planta baixa. El conjunt està coronat per una cornisa motllurada. Vessant cap al frontis, amb teulades.

Materials i tècniques de construcció: façana amb parament de carreus de pedra viva, sòcol de plaques rectangulars, una faixa ressortida separant plantes i l'eix de simetria format per finestra rectangular (amb portal de llinda a l'esquerra i finestra a la dreta) i finestra superior entre dos balcons amb volada de ferro, ornades.

Estat de conservació: es troba en un bon estat de conservació.

Intervencions preferents i admissibles: tasques de manteniment i conservació de la façana, coberta i estructura de l'edifici.

Es proposa eliminar el cablejat existent, en especial del suport fixat a la façana de l'edifici. A l'interior, es podran dur a terme obres de reforma però, abans de concedir la llicència, serà necessari un informe previ, per part d'un tècnic de patrimoni, que avaluï que no hi ha restes de valor, o que es concreti quins elements s'han de conservar. El projecte que s'autoritzi haurà de recollir les directius d'aquest informe.
