Identificació de l'element

Denominació: CAN MIR

Clau: A-035

Codi: INC- D036

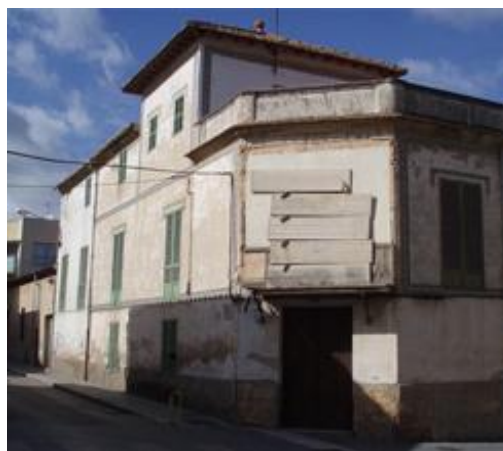
Descripció estructures: edifici entre mitgeres de planta baixa i dues plantes pis. Es situa a la cantonada dels carrers Bisbe Llompart i Malferit. En planta té forma d'“U”, amb l'accés principal entre les dues ales. Cobertes inclinades amb vessants cap al frontis, excepte dues torres que presenten cobertes de pavelló.

Al xamfrà hi havia un hivernacle de fusta sobre tornapuntes, que avui ja no existeix. A la planta baixa del C. Bisbe Llompart hi ha dues portes de llinda (una d'elles amb una obertura al semisoterrani a la zona inferior) i un pati d'entrada descobert amb reixa de ferro forjat. Al primer pis hi ha una finestra balconera i balcó seguit sobre tornapuntes.

El pati presenta un trespol de cap serrat i en aquest podem veure una portassa de llinda i un hiverner de fusta.

En el capcer del carrer dels Malferits, dues finestres allindanades a la planta baixa; quatre finestres balconeres al primer pis i una finestra marcada i quatre finestres al segon pis (dues de les quals pertanyen a una de les torres).

Materials i tècniques de construcció: frontis de parament llis, polit amb sòcol a la tirolesa. Destaca la utilització de rajoles ceràmiques decorades amb clavells de color rosa que es localitzen a mode de faixes horitzontals separant les plantes, verticals remarcant la façana i a la part superior de les obertures a mode de guardapols.

Estat de conservació: deficient

Causes del deteriorament: filtracions d'aigua, pol·lució, falta de manteniment, creixement d'organismes, excrements d'aucells.

Defectes de conservació: pèrdues d'elements constructius, deteriorament dels materials, podriment de la fusta, oxidació dels ferros...

Perills eventuals: desprendiment de materials de façana o coberta

Intervencions preferents i admissibles: conservació de façanes, cobertes i estructura de l'edifici. Recuperació de l'hivernacle de fusta al xamfrà i de l'hivernero, també de fusta, que es veu en el pati.

Conservació i consolidació del trespolat del pati i de les restes de reixes que es veuen en el seu tancament. La nova reixa que tanqui aquest espai haurà de seguir el model de les restes que encara es mantenen.

Conservació, neteja i restauració de la ceràmica modernista que es veu a les façanes. Aquesta és, possiblement, de La Roqueta.

Es proposa eliminar el cablejat existent.
