Identificació de l'element

Denominació: CAN FLUXÀ

Codi: INC- D037

Situació: C/ del Bisbe Llopart, 163-165

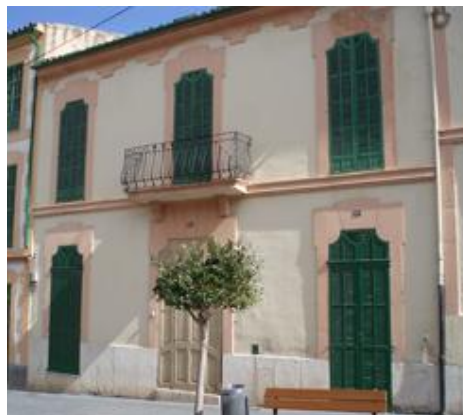
Descripció estructures: edifici entre mitgeres de dues plantes que forma part d'un conjunt d'edificis amb forta dignitat, en successió gairebé contínua.

La façana presenta una composició simètrica, amb correspondència horitzontal i vertical. Totes les obertures presenten arcs deprimits convexos. A la planta baixa, dos portals i finestra balconera; a planta pis, balcó central i dues finestres balconeres.

Materials i tècniques de construcció: al frontis, sòcol de pedra viva; resta de la façana pintada de color ocre amb faixa motllurada que separa els dos pisos; brancalades ressortides i sota la cornisa decoracions geomètriques també ressortides de color rosat; rematat per cornisa i teulada.

Estat de conservació: aparentment en bon estat de conservació

Causes del deteriorament: ambientals, erosió

Intervencions preferents i admissibles: tasques de manteniment i conservació de la façana, coberta i estructura.
