Identificació de l'element

Denominació: CASA URBANA C/ DEL BISBE
LLOMPART, 151-153

Clau: A-039

Codi: INC- D039

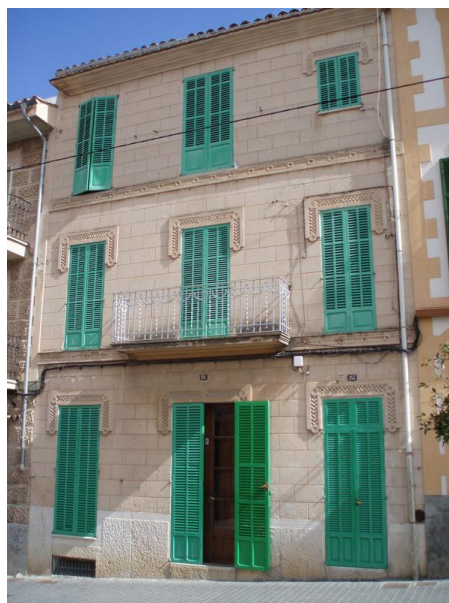
Descripció estructures: edifici plurifamiliar entre mitgeres de planta baixa i dues plantes pis que forma part d'un conjunt d'edificis amb forta dignitat, en successió gairebé contínua.

Les obertures presenten correspondència vertical i horitzontal (excepte una finestra de la planta segona, de dimensions més reduïdes); a la planta baixa dos portals i una finestra; al primer pis, balcó central amb volada de marès i barana de ferro forjat i dues finestres balconeres; al segon pis tres finestres, dues de elles balconeres.

Materials i tècniques de construcció: sòcol de pedra viva; resta de la façana acabat d'arrebossat de morter grafiat de cantons amb dues faixes ressortides que separen les tres altures decorades per llaceries. Destaquen els guardapols que rematen totes les finestres, excepte les dues balconeres del segon pis, decorats amb motius geomètrics i florals. Remat superior amb cornisa i cap de teulada.

Estat de conservació: aparentment en bon estat de conservació

Intervencions preferents i admissibles: conservació de la façana, coberta i estructura de l'edifici. Es proposa eliminar el cablejat existent quan s'executi el soterrament dels serveis. A l'interior es podran dur a terme obres de reforma però, abans de concedir la llicència, serà necessari un informe previ, per part d'un tècnic de patrimoni, que avaluï que no hi ha restes de valor, o que es concreti quins elements s'han de conservar. El projecte que s'autoritzi haurà de recollir les directius d'aquest informe.
