Denominació: ANTIGA IMPREMTA VICH

Clau: A-044

Codi: INC- D044

Tipologia: edifici plurifamiliar entre mitgeres

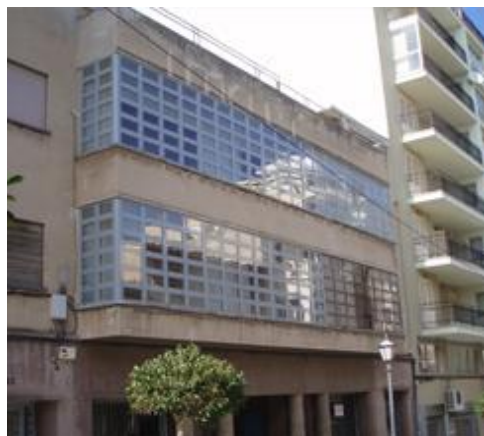
Descripció estructures: edifici de pisos entre mitgeres, de planta baixa i dues plantes pis, que forma part d'un conjunt d'edificis amb forta dignitat, en successió gairebé contínua.

La planta baixa presenta una disposició simètrica amb portal d'accés retirat respecte al pla de façana, amb tres graons i emmarcat per dues columnes de marbre i mostrador amb reixat a cada banda; portal allindanat a cada extrem que comunica amb els pisos superiors.

El primer i segon pis presenten un volum sortint del pla principal amb gran obertura rectangular en forma de mirador a on destaquen les divisions en petits rectangles. Als dos costats es situen dues finestres quadrangulars amb ampit de marès.

Materials i tècniques de construcció: sòcol de granit; frontis de tirollesa fina de morter de color ocre; remat amb ampit massís de terrat amb dues petites edificacions en els extrems.

Estat de conservació: aparentment en bon estat de conservació

Defectes de conservació: falta de neteja i tractament de la façana

Treballs realitzats: substitució de la fusteria del mirador per elements metàl·lics

Intervencions preferents i admissibles: conservació de la façana, volum i estructura portant. Unificar la tipologia de fusteria als dos miradors, així com les persianes enrotllables de les finestres.

Es proposa eliminar el cablejat existent quan s'executi el soterrament dels serveis, així com les caixes auxiliars.
