Identificació de l'element

Denominació: CAN AMER

Clau: A-081

Codi: INC- D046

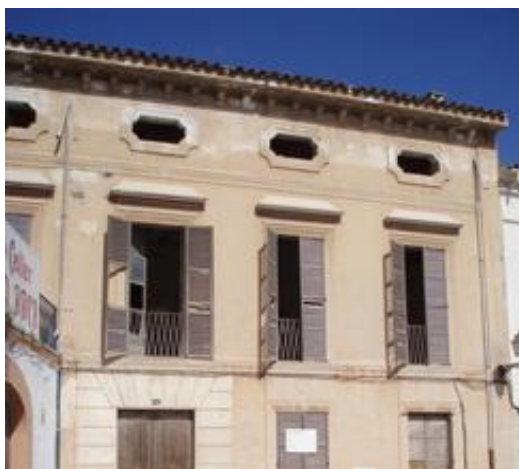
Descripció estructures: casa senyorial entre mitgeres. L'edificació es situa alineada a la via pública deixant un pati a la part posterior de la parcel·la a on es situen edificacions auxiliars. Consta de planta semisoterrani, baixa, pis i porxo. En planta es diferencien tres crugies longitudinals amb dues vessants a la coberta.

Les obertures presenten brancalades ressortides de marès; la planta baixa presenta un portal amb arc allindanat i dues finestres rectangulars; al primer pis cinc finestres balconeres, totes amb guardapols; al porxo de planta segona cinc finestrons de forma poligonal.

Materials i tècniques de construcció: el frontis de la façana és de parament llis amb dues faixes horitzontals ressortides que coincideixen amb els forjats de separació de les plantes. Presenta un sòcol de pedra viva. La resta de la façana és un arrebossat de morter amb grafia de cantons coronat per una cornisa sobre permòdols i cap de teulada.

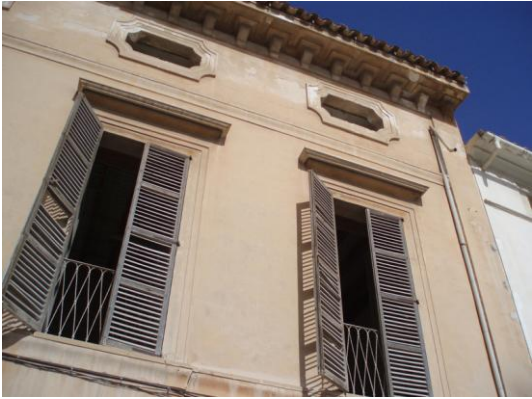
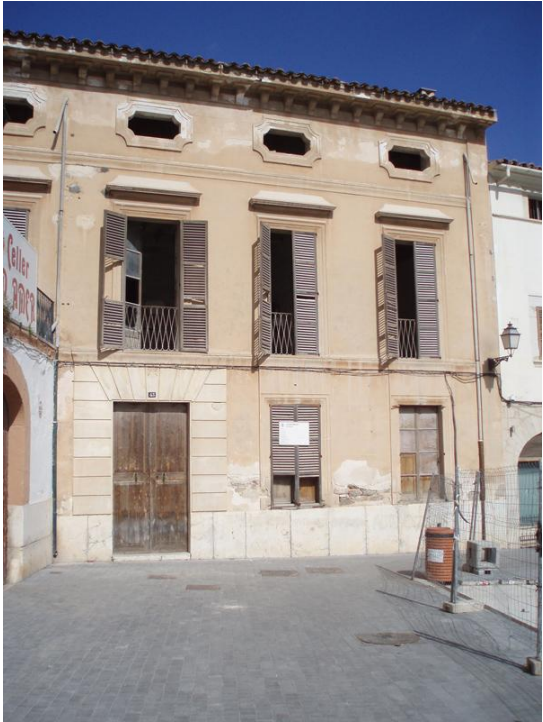
Galeria

Estat de conservació: deficient

Causes del deteriorament: filtracions d'aigua, pol·lució, falta de manteniment, creixement d'organismes, excrements d'auells, etc.

Defectes de conservació: pèrdues d'elements constructius, deteriorament dels materials, podriment de la fusta, oxidació dels ferros...

Perills eventuais: despreniment de materials de façana o coberta

Intervencions preferents i admissibles: conservació del volum, l'estructura, les façanes (configuració i enllestits) i les cobertes de l'element principal. Consolidació dels elements i tancament de les obertures per evitar l'entrada a la vivenda.
