Identificació de l'element

Denominació: CASA URBANA C/ DE SANT BARTOMEU, 43

Clau: A-095

Codi: INC- D050

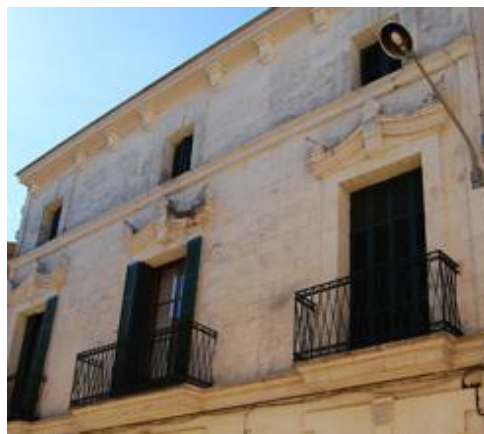
Descripció estructures: casal entre mitgeres que consta de tres plantes. La seva estructura ha estat dividida en dos habitatges.

El frontis té una composició simètrica, i presenta un sòcol de pedra viva, amb carreus de grans dimensions, i la resta de la façana està feta de marès, motllurat i ressortit en els dos cossos inferiors respecte del superior. Tot rematat per una cornisa sobre permòdols i la teulada.

A la planta baixa hi ha dos portals d'accés i una finestra rectangular, tot de llinda, amb els seus brancals i claus que sobresurten respecte de la façana. A la segona planta hi trobem tres balcons, amb guardapols corbat i decorat amb unes peces ornamentades amb la flor de lis a mode d'acroteri, a sobre d'una línia d'imposta motllurada que sobresurt de la seva línia a sota de les obertures. Els balcons estan acabats amb un arrambador de ferro forjat.

A la planta superior, tres finestres rectangulars emmarcades amb brancals i llindes, que es troben a sobre d'una marcada línia d'imposta.

Estat de conservació: bo

Causes del deteriorament: humitat

Perills eventuais: taques d'humitat a la façana

Intervencions preferents i admissibles: manteniment i protecció de la façana, coberta i la seva estructura. Consolidació i restauració dels elements decoratius de la façana.

Es proposa eliminar el cablejat existent quan s'executi el soterrament dels serveis.
