Identificació de l'element

Denominació: CASA URBANA C/ RECTOR RAYÓ, 15

Clau: A-112

Codi: INC- D056

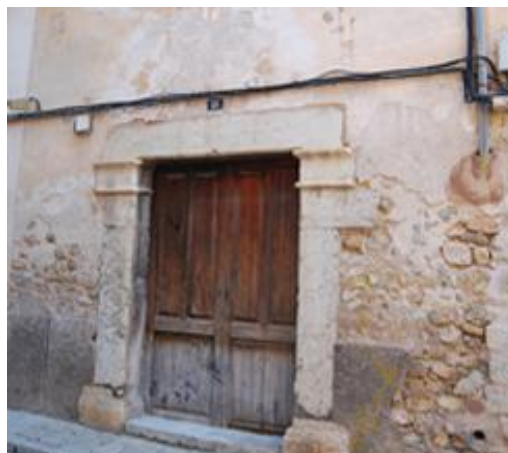
Descripció estructures: casa de dues plantes entre mitgeres. La façana és simètrica amb dues obertures en línia: el portal a la planta baixa i una finestra al pis superior. El frontis presenta un sòcol referit i un mur de paredat en verd referit. A la planta baixa el portal és d'arc pla, amb estilització conopial, emmarcat amb brancals, amb base i acabaments en dues motlures a mode de capitell, tot de pedra viva. Al pis superior, la finestra és de llinda amb un ampit motllurat. La coberta descansa sobre una doble volada de caps de teula àrab.

Estat de conservació: regular- bo

Causes del deteriorament: humitat i pas dels cotxes

Defectes de conservació: el referit es desprèn del mur i la llinda de la finestra superior està esmorrellada a la part central

Perills eventuais: despreniment de tot el referit del mur

Elements destacats a preservar: portal d'entrada

Intervencions preferents i admissibles: manteniment i protecció de la façana i de la seva estructura; consolidació del referit. Les futures reparacions de la façana s'han de fer seguint la tècnica utilitzada i amb materials semblants.

Es proposa eliminar el cablejat existent quan s'executi el soterrament dels serveis, així com les caixes auxiliars.
