Identificació de l'element

Denominació: CASA URBANA C/ DE LES MONGES, 25

Clau: A-123

Codi: INC- D060

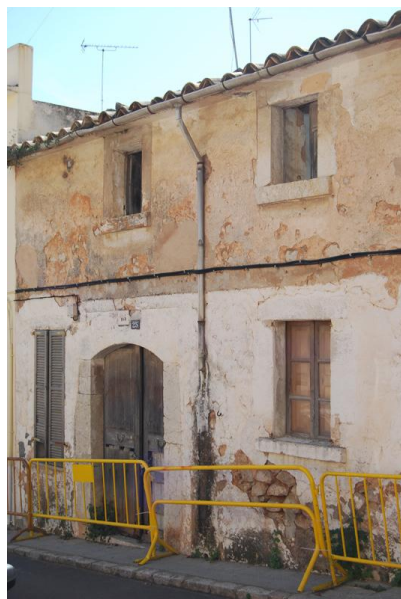
Descripció estructures: casa entre mitgeres de planta baixa i primer pis. El frontis és de paret en verd, referida i pintada de blanc a la planta baixa; tot capcimat per una cornisa i cap de teulada. A la planta baixa hi ha tres obertures: un portal d'accés d'arc carpanell amb rebranques de carreus de pedra viva; als laterals, hi ha dues finestres, una més llarga que l'altra, sobre un ampit de pedra viva. Al pis superior, dues finestres rectangulars de petites mides emmarcades per llinda, llindar i brancals de pedra viva.

Estat de conservació: ruïnós

Defectes de conservació: abandonament de l'habitatge, esbucament de la coberta i eliminació del morter i del referit que uneix les pedres de la façana.

Treballs realitzats: reparacions realitzades amb ciment a la façana; modificació de la finestra de l'esquerra (allargament d'aquesta).

Intervencions preferents i admissibles: manteniment i protecció de la façana, coberta i de l'estructura de l'habitatge. Consolidació dels murs i reparació de la coberta. Les futures reparacions de la façana s'han de fer seguint la tècnica utilitzada i amb materials semblants. A l'interior es podran dur a terme obres de reforma però, abans de concedir la llicència, serà necessari un informe previ, per part d'un tècnic de patrimoni, que avaluï que no hi ha restes de valor, o que es concreti quins elements s'han de conservar. El projecte que s'autoritzi haurà de recollir les directius d'aquest informe.
