Identificació de l'element

Denominació: CAN COLL

Clau: A-132

Codi: INC- D065

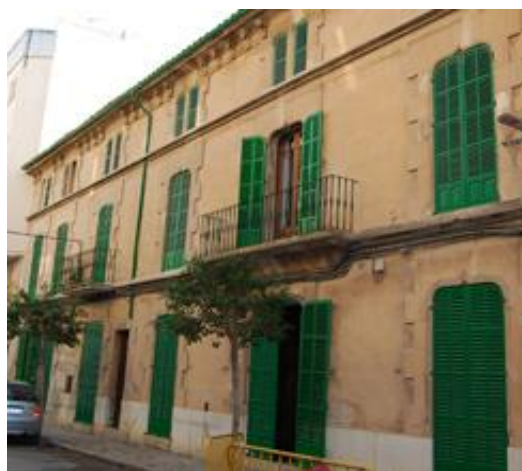
Descripció estructures: conjunt de dos edificis entre mitgeres, de planta baixa, primer pis i porxo. El frontis presenta un sòcol de pedra viva i la resta del parament un arenat esgrafiament suau de línees horitzontals. La façana està dividida en tres cossos mitjançant unes línees d'imposta motllurades entre els pisos. Està capcimat per un voladís de marès suportat amb grups de permòdols de cornisa, sobre la que es troba la coberta de teula àrab.

La planta baixa té set obertures; portals d'accés i finestres balconeres. Al primer pis hi ha sis obertures; quatre finestres balconeres i dos balcons amb volada de marès i barana de forja. Al porxo, sis parelles de finestres, algunes d'elles paredades.

Totes les obertures presenten brancalades de peces marès encadenat ressortides i amb la llinda o bé llisa o bé amb dovelles esgrafiades amb estilització conopial.

Estat de conservació: bo

Defectes de conservació: taques d'humitat

Intervencions preferents i admissibles: protecció i manteniment de la façana i de la seva estructura.

Es proposa eliminar el cablejat existent quan s'executi el soterrament dels serveis, així com les caixes auxiliars.
