**Identificació de l'element**

**Denominació:** CASA DE LA SRA CAMPINS

**Clau:** A-134

**Codi:** INC- D066

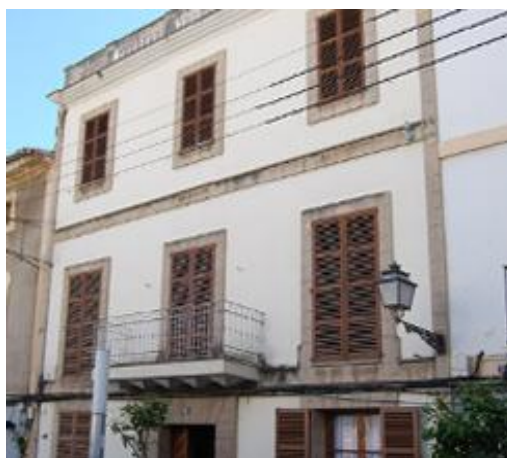
**Descripció estructures:** edifici entre mitgeres de planta baixa i dos pisos superiors. El frontis té un sòcol de pedra viva a la part inferior i la resta del parament és llis, llevat de les dues línies d'imposta que divideixen cada un dels pisos i de les faixes de cadena d'angle ressortides. A la planta baixa hi ha tres obertures, dues finestres rectangulars i un portal d'accés, en el que destaca el treball d'ebenisteria de la porta d'entrada. Al pis superior, tres obertures, dues finestres balconeres i un balcó, amb balustrada de forja, sobre volada de marès en el que hi ha una decoració piramidal esglaonada invertida. Al segon pis, tres finestres. Tot culminat per una balustrada sobre una cornisa motllurada. Totes les obertures són d'arc pla i estan emmarcades amb brancals de marès.

**Estat de conservació:** bo

**Intervencions preferents i admissibles:** manteniment i conservació de la façana i dels seus elements constitutius, de l'estructura i de la coberta de l'edifici. Es proposa eliminar el cablejat existent quan s'executi el soterrament dels serveis.

Manteniment, conservació i restauració del portam de fusta del portal d'entrada.
