Identificació de l'element

Denominació: ANTIC CLUB VELOCIPEDISTA D'INCA

Clau: A-101

Codi: INC- D069

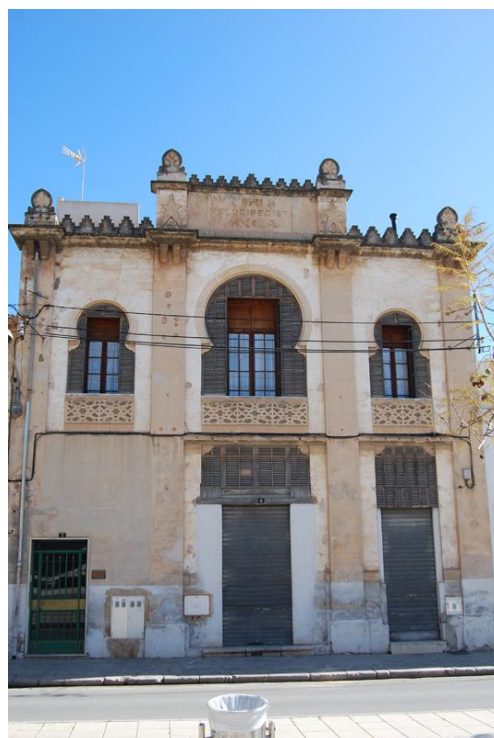
Descripció estructures: és un edifici de dues plantes i terrassa superior que es troba entre mitgeres. La façana s'articula a partir de quatre pilastres encastades referides que la divideixen en tres cossos. Aquestes pilastres destaquen a sobre de la resta del parament blanc. La planta baixa té tres obertures; dues de les quals són d'arc pla que segueixen l'esquema d'un arc deprimat convex, modificades amb la inserció d'una tarja feta de persianes; i la tercera ha estat reduïda i correguda cap a la seva esquerra per a donar lloc al portal d'accés de la planta superior. El pis superior consta de tres finestres balconeres, la central molt més gran que les laterals, en forma d'arc de ferradura i amb baranes, de marès trepanat, a mode de mitges gelosies decorades amb motius geomètrics i amb el fons pintat de color verd. L'edifici està culminat per una cornisa, sostinguda amb quatre parelles de permòdols decorats amb tríglifs, que remata amb merlets escalonats, on la part central s'aixeca en volum. A sobre de cada una de les pilastres, acroteris, ornamentats amb un estel, amb una flor de lis a sobre. En el centre es llegeix "Club Velocipedista Inca".

Estat de conservació: regular

Causes del deteriorament: abandonament de la planta baixa

Treballs realitzats: modificació de la planta baixa per a construir l'escala d'accés a la planta superior, modificació de l'obertura lateral esquerre de la façana principal com accés a la vivenda superior i reparacions realitzades amb ciment a diversos llocs de la façana.

Intervencions preferents i admissibles: manteniment i conservació de la façana, coberta i estructura de l'edifici. Possibilitat de modificació del portal d'entrada al pis superior, per adequar-ho a la resta de la façana. Neteja de la façana.

Es proposa eliminar el cablejat existent quan s'executi el soterrament dels serveis, així com les caixes auxiliars.

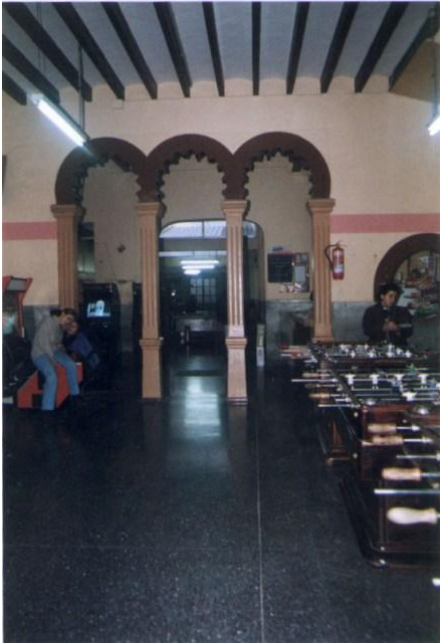
Fotografies del catàleg anterior

No s'ha pogut accedir a l'interior, però pel catàleg anterior sabem que a la planta baixa hi ha tres arcs de ferradura lobulats sobre quatre pilastres (amb base prismàtica, fust estriat i una línia d'imposta amb motius vegetals) que delimiten les dues crugies, la primera el doble d'amplada que la segona. El sostrat és de taulons a escaire de la façana i a la primera crugia hi ha una biga transversal.
