Identificació de l'element

Denominació: CAN ENSENYAT

Clau: A-031

Codi: INC- D071

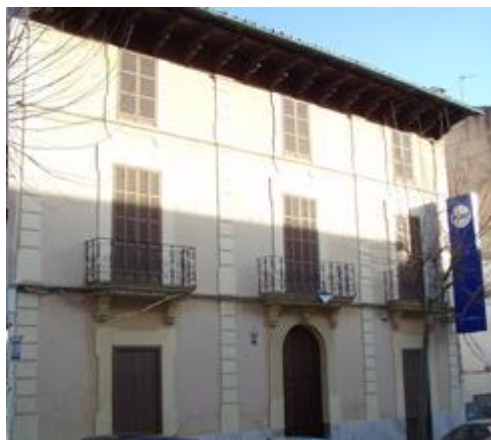
Descripció estructures: edificació entre mitgeres, alineada a vial, de planta semisoterrani, baixa, primer pis i porxo. Doble façana, a carrer i pati posterior amb jardí que dóna al carrer de son Ordre.

La façana principal és de composició simètrica, amb correspondència verticals de les obertures i té estratificació en alçària. Presenta un parament amb dues línees de motlures a la separació de les plantes i quatre bandes verticals ressortides de cantons, dues a les cantonades i dues a cada costat del portal central. Totes les obertures presenten un emmarcament ressortit; el portal de la planta baixa –amb el cap-i-alt interior pla- presenta en la part alta de les brancalades ornaments amb estries i clau ressortida; sota una de les finestres balconeres de la planta baixa hi ha un respirall d'un semisoterrani. Al primer pis les tres finestres presenten balcons amb volada de marès sobre permòdols i barana de ferro forjat. En el segon pis, tres finestres rectangulars.

Materials i tècniques de construcció: a la façana principal, sòcol de pedra viva. La resta del parament està enllestit de morter amb grafiat de cantons, coronat per una ample volada de taulons motllurats amb cassetons ornats de fusta.

Volades de marès dels balcons i ferros forjats a les baranes.

Estat de conservació: es troba en un bon estat de conservació

Protecció proposada: conservació estructural del casal

Intervencions preferents i admissibles: conservació de la composició volumètrica, preservació de l'estructura, conservació de les façanes i cobertes.
