Identificació de l'element

Denominació: CAN AMENGUAL (CAL METGE CIFRE)

Clau: A-079

Codi: INC- D085

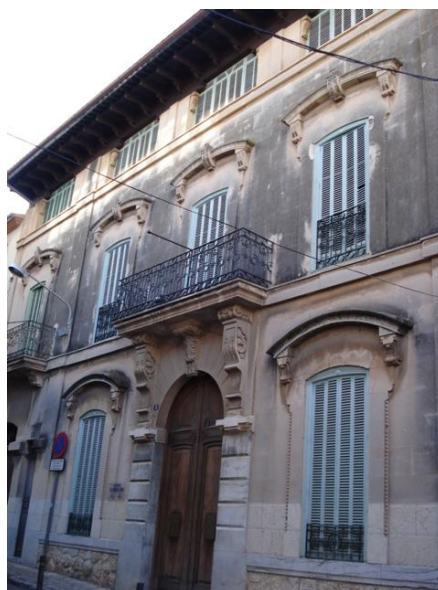
Descripció estructures: casal entre mitgeres de planta baixa, pis i porxo, amb pati a la part posterior, situat en la cantonada del carrer de la Glòria, en el centre històric de la ciutat juntament amb edificis de principis de segle.

La façana s'organitza de forma horitzontal amb faixes motllurades ressortides a la separació dels pisos, i de forma vertical que separa els habitatges.

A la façana principal, la planta baixa presenta un portal rodó amb brancals encoixinats de pedra viva capcimats per les mènsules ornamentades que suporten un balcó; també hi ha un portal més petit allindanat, una portassa rebaixada amb clau ressortida amb un respirall de ferro forjat a sobre i dues finestres balconeres amb ampits de ferro forjat. La planta pis presenta dos balcons amb volada damunt dues mènsules i dues finestres balconeres. Al porxo (planta segona) hi ha quatre finestres apaïssades, cada una amb quatre persianes, dues de les quals tenen funció decorativa.

A la façana del carrer de la Glòria la planta baixa presenta dues finestres balconeres; la primer planta una doble finestra amb ampit i guardapols; al porxo de dalt, quatre finestres apaïssades amb la mateixa traça que al frontis.

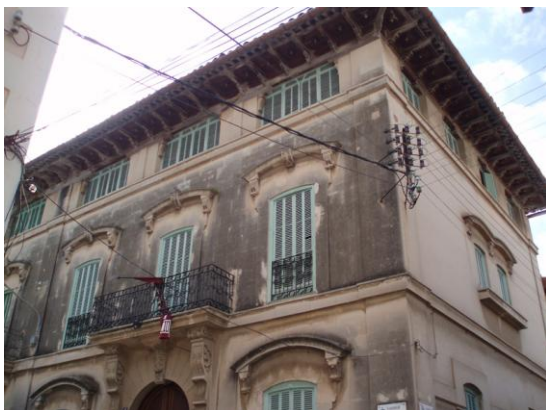
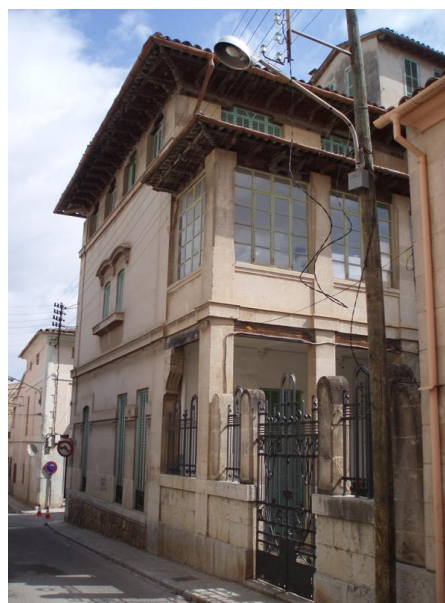
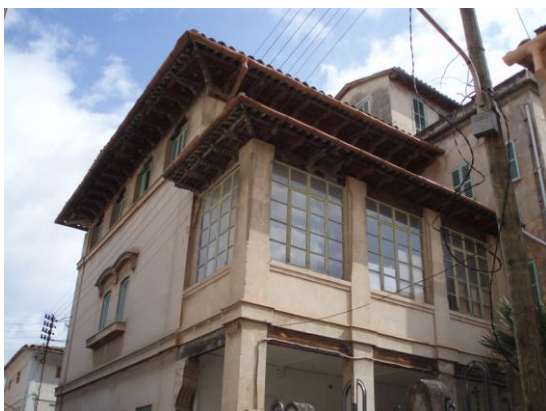
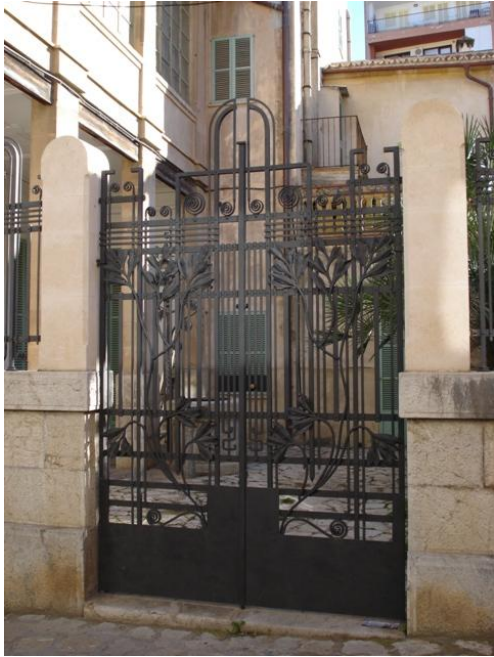
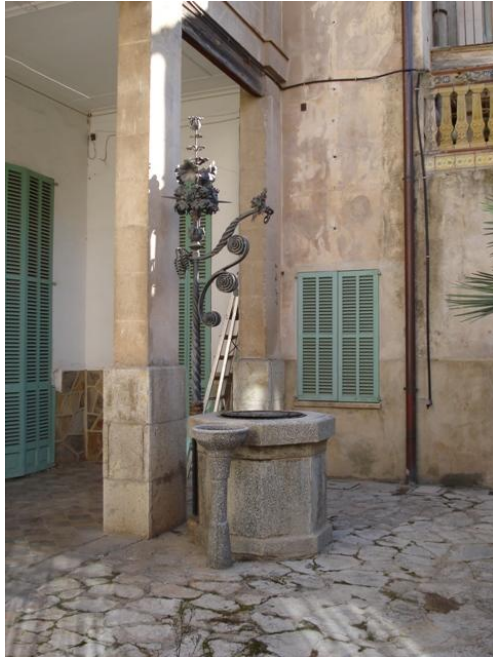
Galeria

Estat de conservació: aparentment es troba en un bon estat de conservació, no obstant presenta algunes patologies associades a humitats visibles des de l'exterior

Causes del deteriorament: falta de neteja de la façana

Defectes de conservació: pol·lució, taques d'humitats

Intervencions preferents i admissibles: conservar volum, estructura, façanes, cobertes, interiors i elements de jardineria. Conservar els elements decoratius originals.
