**Identificació de l'element**

**Denominació:** CASA URBANA C/ COVES, 65

**Codi:** INC- D117

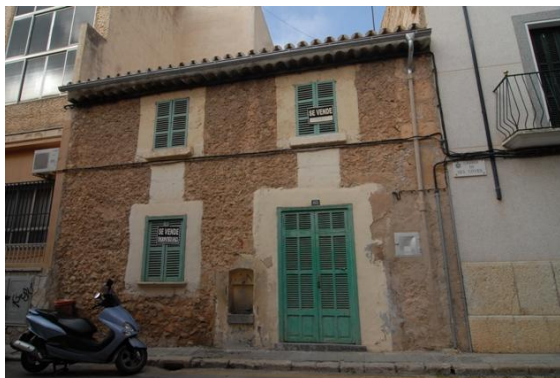
**Descripció estructures:** habitatge entre mitgeres, de planta baixa i pis, amb coberta a dues vessants i alineat al carrer, dins una parcel·la allargada i estreta. A la planta baixa hi ha un portal de llinda i una finestra a l'esquerra, i al pis es poden veure dues finestres, situades en eix sobre les obertures de la planta inferior. Aquestes dues finestres tenen un ampit rectangular, sense motllurar, mentre que l'inferior és més senzill i està motllurat. La façana està feta de paredat en verd, amb els emmarcaments realitzats amb una franja gruixuda de morter de color clar, així com dues línies verticals que uneixen les obertures. El ràfec està format per una filera de teules girades, canal de zinc i coberta de teula àrab.

**Estat de conservació:** regular

**Causes del deteriorament:** erosió, abandonament

**Defectes de conservació:** en algunes zones el referit dels emmarcaments s'ha perdut; a la dreta del portal hi ha un referit de ciment mallorquí

**Intervencions preferents i admissibles:** manteniment i conservació de la façana, de les cobertes, dels volums i de l'estructura de l'habitatge. S'han de reparar els desperfectes dels emmarcaments i també s'ha d'eliminar el referit de ciment que hi ha al costat dret del portal. Així mateix, la fonteta ha de ser reparada i s'han d'eliminar les pintades. Eliminar el cablejat elèctric que passa pel centre de la façana.
