Identificació de l'element

Denominació: CASA URBANA C/ SANT BARTOMEU, 96

Codi: INC- D118

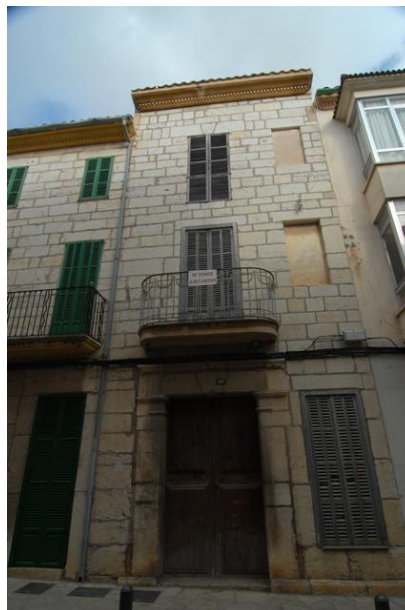
Descripció estructures: habitatge de planta estreta, alineada al carrer i entre mitgeres. Consta de planta baixa, pis i porxo, amb coberta a dues vessants. A la planta baixa podem veure un portal de llinda de grans dimensions i una finestra rectangular a la seva dreta. A la primera planta hi ha un balcó, amb volada de pedra i els caires arrodonits, barana de ferro forjat, i una finestra tapiada a la seva dreta. Finalment, a la planta superior podem veure una finestra balconera i una altra finestra tapiada.

El portal de llinda presenta brancals de pedra, fets a partir de quatre peces, i un pseudocapitell rematat per una sèrie de motlures, amb el caire bisellat. El dintell està realitzat a partir de tres peces, també està bisellat a la seva cara inferior i presenta la marca conopial en el centre. Sobre aquest, una cornisa motllurada, a mode de trencaaigües.

La façana és de carreus irregulars de pedra viva. El ràfec està format per una cornisa motllurada amb dentellons i la coberta de teula àrab sobre aquesta.

Estat de conservació: bo

Causes del deteriorament: abandonament

Perills eventuais: abandonament de l'edifici, reformes actuals

Intervencions preferents i admissibles: manteniment i conservació de la façana, de les cobertes, dels volums i de l'estructura de l'habitatge. Netejar la portalada. Es permet l'obertura de les dues finestres que es troben tapiades.

Seria convenient eliminar el cablejat elèctric que passa sobre la façana.
