Identificació de l'element

Denominació: CASA URBANA, AV. DE LES GERMANIES, 30

Codi: INC- D126

Tipologia: casal de poble

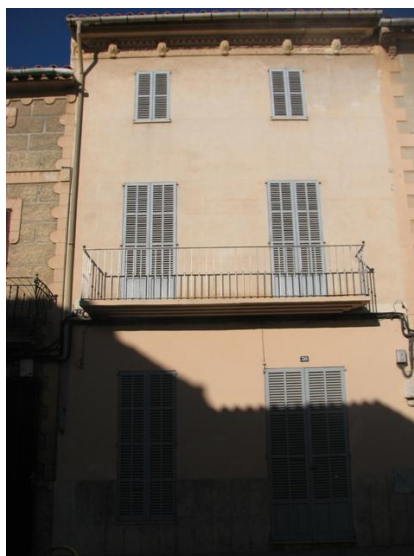
Descripció estructures: casal de poble, alineat al carrer i entre mitgeres, de planta baixa i dos pisos, amb coberta a dues vessants de teula àrab. A la planta baixa hi ha el portal d'entrada i una finestra rectangular en vertical; en el primer pis tenim dos portals d'accés a un balcó que recorre tota la façana, amb volada de pedra i baranes llises de ferro; en el segon pis hi trobam dues finestres rectangulars. Cap de les obertures presenta emmarcament. El ràfec està format per dues cornises motllurades i decorades amb una sèrie d'elements decoratius de temàtica geomètrica- floral; sobre aquesta hi ha una altra cornisa amb dentellons i, sobre aquestes hi ha un ràfec llis sobre el que es troba una filera de caps de teula i canal de giny.

La façana presenta un sòcol fet de lloses de pedra viva, col·locades en vertical; la resta es troba referida en color marronenc, i a causa d'això no es pot apreciar la tècnica utilitzada.

Estat de conservació: bo

Intervencions preferents i admissibles: tasques de manteniment i conservació de la façana, estructura i coberta de l'edifici. A l'interior es podran dur a terme obres de reforma però, abans de concedir la llicència, serà necessari un informe previ, per part d'un tècnic de patrimoni, que avaluï que no hi ha restes de valor, o que es concreti quins elements s'han de conservar. El projecte que s'autoritzi haurà de recollir les directius d'aquest informe.
