Identificació de l'element

Denominació: CASA URBANA C/ ANTONI FLUXÀ, 56

Codi: INC- D130

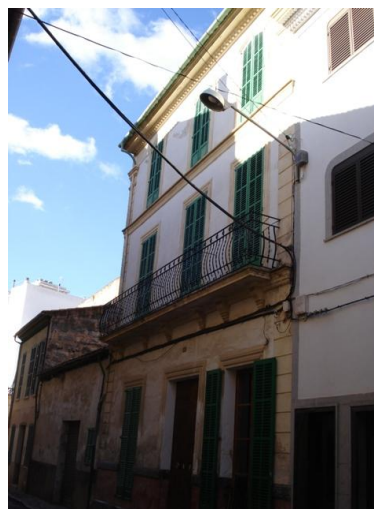
Descripció estructures: habitatge alineat al carrer, entre mitgeres, de planta baixa i dos pisos, amb coberta de teula àrab a doble vessant. A la planta baixa hi ha el portal principal, centrat, de llinda, amb una finestra rectangular en vertical, de grans dimensions, a cada costat. En el primer pis podem veure tres portals de balcó que donen accés a un balcó que recorre tota la façana; aquest té volada de pedra sobre mènsules i barana de ferro forjat. En el segon pis hi ha tres finestres balconeres. Totes les obertures segueixen uns eixos de simetria vertical, i podem destacar que totes elles són de llinda excepte les del pis superior, que són d'arc rebaixat.

El sòcol de la planta baixa destaca per la combinació de marbres de colors, vermells i negres, que recorren tota la façana. Hi ha una sèrie d'elements que presenten un color crema, semblant al color natural del marès: ens referim als emmarcaments de totes les obertures, que presenten una sèrie de motlures, així com les dues cornises que separen els pisos, la volada del balcó i les mènsules que l'aguanten i les dues cantoneres de la façana, que finalitzen en una espècie de capitell motllurat. Així mateix el ràfec, format per una cornisa de dentellons i una volada llisa, també presenten aquesta tonalitat. La resta de la façana presenta un referit de color blanc.

Estat de conservació: regular- bo

Causes del deteriorament: erosió

Defectes de conservació: el referit de la façana presenta alguns desperfectes

Protecció proposada: conservació estructural de l'edifici

Elements destacats a preservar: la barana de ferro forjat del balcó

Intervencions preferents i admissibles: tasques de manteniment, conservació, restauració, consolidació i rehabilitació de la façana, estructura i coberta. S'han de respectar el paràmetres de les obertures a la façana i s'hauran de mantenir els eixos verticals de les obertures, així com l'estratificació en alçada d'aquestes. No es podrà modificar el volum de l'edifici. Les tasques de rehabilitació de l'edifici hauran de seguir l'esquema de les construccions de tipologia tradicional.
