**Identificació de l'element**

**Denominació:** CASA URBANA AVD. GENERAL LUQUE, 33

**Codi:** INC- D131

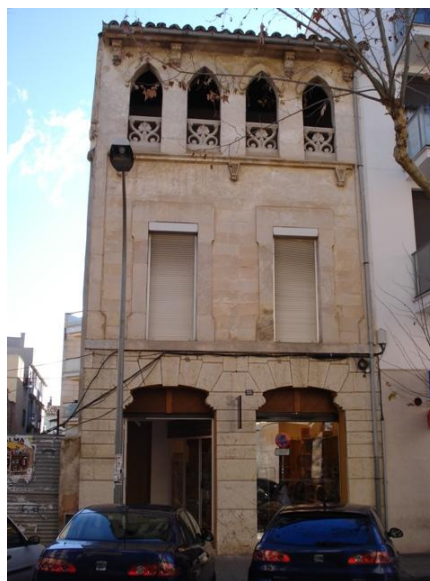
**Descripció estructures:** edifici alineat al carrer, amb mitgera lateral dret (hi ha un solar buit a la seva esquerra), de planta baixa, pis i porxo. A la planta baixa hi ha dues obertures: un portal i un mostrador, els dos de les mateixes dimensions i formant un arc mixtilini rebaixat. En el pis hi ha dues finestres balconeres, situades en eix sobre les dues obertures de la planta baixa, amb emmarcament llis i ressortit. El porxo està format per quatre obertures d'arc apuntat, amb una barana d'obra decorada amb motius florals.

La planta baixa presenta un encoixinat fet a partir de blocs de pedra i la resta té una façana feta a partir de blocs de marès. Els pisos es troben separats per una cornisa, llisa en el cas de la planta baixa i el pis i motllurada, sobre mènsules, entre el pis i el porxo. El ràfec està format per una cornisa llisa, sobre mènsules decorades, caps de teula i canal. La coberta és de teula àrab a dues vessants.

**Estat de conservació:** bo

**Intervencions preferents i admissibles:** tasques de manteniment, conservació, restauració, consolidació i rehabilitació de la façana, estructura i coberta. S'han de respectar el paràmetres de les obertures a la façana i s'hauran de mantenir els eixos verticals de les obertures, així com l'estratificació en alçada d'aquestes. No es podrà modificar el volum de l'edifici.
