Identificació de l'element

Denominació: CASA URBANA C/ BISBE LLOMPART, 70

Codi: INC- D134

Situació: C/ Bisbe Llopart, 70

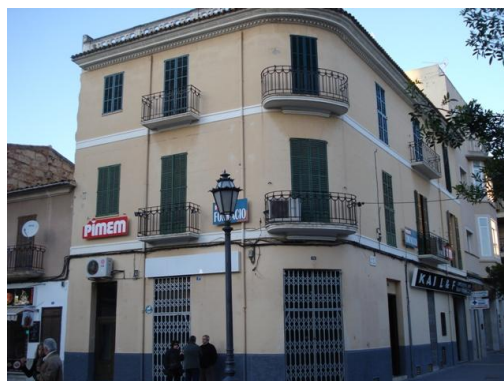
Descripció estructures: edifici situat en un cap de cantó, amb mitgera lateral dreta en el carrer Bisbe Llompart, i amb mitgera lateral esquerra situada en el carrer de Ponent. Presenta planta baixa i dos pisos i coberta de terrassa. A la planta baixa hi ha sis portals de llinda, de mides diferents: quatre d'ells corresponen a locals comercials, mentre que els altres dos donen accés als pisos superiors. En el primer pis podem veure, un balcó central a la façana del carrer Bisbe Llompart, amb una finestra balconera a cada costat; a més hi ha, al xamfrà, un altre portal de balcó i en el carrer de ponent podem veure un portal de balcó i una finestra. El segon pis repeteix el mateix model que la primera planta, però amb una mida inferior. La terrassa superior té una barana d'obra decorada amb motius geomètrics.

Els balcons presenten una volada de pedra amb motlures molt simples i barana de ferro forjat. Es pot veure una diferència entre ells: els dos balcons situats en el xamfrà tenen els cantons semicirculars, mentre que la resta són rectes.

Les dues façanes tenen un sòcol a la tirolesa de color gris. La resta està referit pintat de color beige, amb juntes esgrafiades imitant els carreus de marès. Dues franges de color blanc recorren les façanes i separen els pisos. El ràfec està format per una cornisa de dentellons, una altra motllurada i ressortida i caps de teula.

Estat de conservació: bo

Intervencions preferents i admissibles: tasques de manteniment i conservació de les dues façanes i la coberta de l'edifici. S'han de respectar el paràmetres de les obertures a la façana i s'hauran de mantenir els eixos verticals de les obertures, així com l'estratificació en alçada d'aquestes.

Seria convenient eliminar el cablejat elèctric que passa sobre la façana, ja que la desvirtua.

Adequació dels cartells publicitaris situats a la façana. Eliminació dels aparells d'aire condicionat que es troben a la façana i col·locació en altres llocs menys visibles de l'edifici.
