Identificació de l'element

Denominació: REFUGI ANTIAERI

Codi: INC- E005

Situació: Plaça Espanya

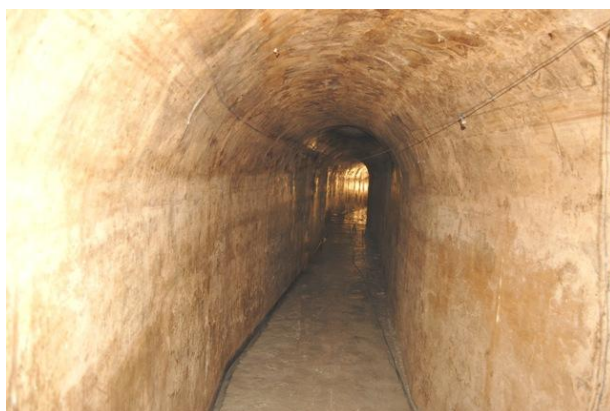
Descripció estructures: refugi antiaeri, que data de mitjans del segle XX (1938), construït segons les fonts documentals, amb posterioritat als bombardejos que va sofrir Mallorca, durant el 1936. Amb un entramat de galeries que sobrepassen els 150 metres de longitud, amb una altura d'uns 2 metres i una profunditat d'uns 10 metres, que en superfície es correspon amb l'origen al carrer Hostals, creuant plaça Espanya i corbant, fins els carrers Major i Miquel Duran (veure plànol a la darrera pàgina d'aquesta fitxa).

Estat de conservació: regular

Defectes de conservació: s'inunda d'aigua amb freqüència

Intervencions preferents i admissibles: tasques de manteniment i conservació del refugi. Restauració dels elements que han quedat malmesos per l'aigua. Eliminació de l'aigua i musealització del refugi.
